Rapport de Repérage Amiante avant réalisation de travaux dans un immeuble bâti

Numéro de dossier : MA2203026857
Date d'intervention : 03/03/2022

20LAS0201
15 SQUARE BEAUREGARD
Porte 201 (20LAS0201)
77140 NEMOURS

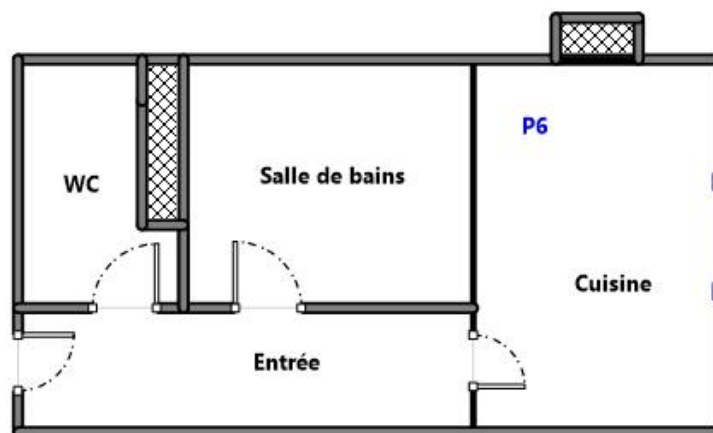
Plafond

Planche de repérage des matériaux et produits amiantés
Affaire	MA2203026857
Opération	SAGET Frédéric
Site	20LAS0201
	15 SQUARE BEAUREGARD
	Porte 201 (20LAS0201)
	77140
	NEMOURS
Date de réalisation	20/03/2022
Matériaux et produits contenant de l'amiante	
	Surface amianté
	Linéaire / paroi amianté (type 1)
	Linéaire / paroi amianté (type 2)
	Conduit amianté
Sondages destructifs / Prélèvements	
Px	Prélèvement Positif
Px	Prélèvement négatif
S	Sondage destructif
Types de murs	
	Mur Porteur
	Mur Cloison (type 1)
	Mur Cloison (type 2)
	Gaine technique
Eléments ou pièces non visités	
	Local non visitée
	Elément non visité
