# Rapport de mission de repérage des matériaux et produits contenant de l'amiante avant réalisation de travaux

Norme NF X 46-020 V .2017

15 SQUARE BEAUREGARD

77140 NEMOURS

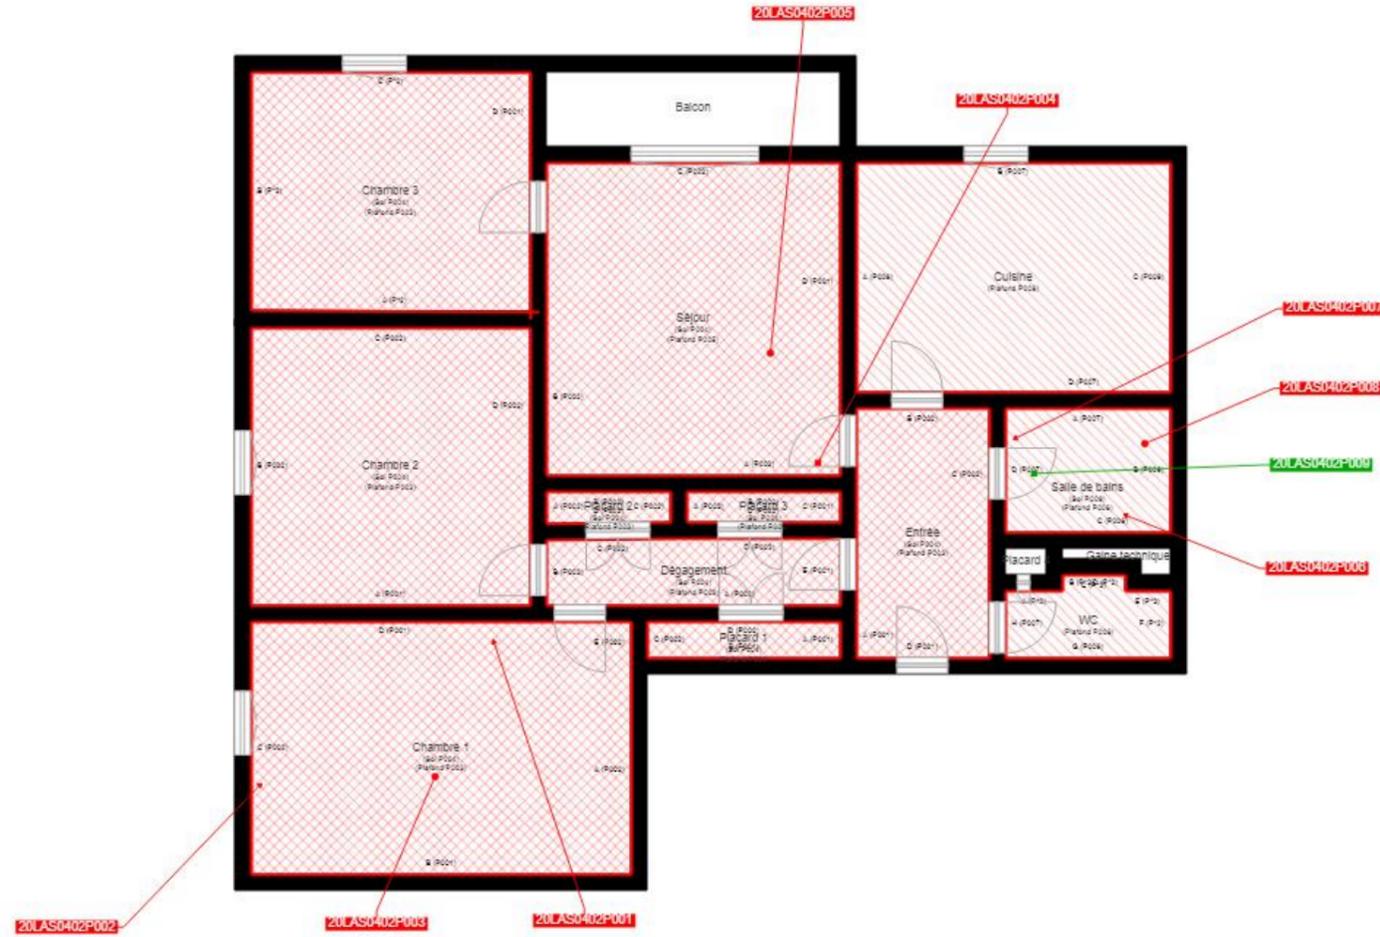
PLANCHE DE REPÉRAGE	Zone : R+4	Vue de dessus
Auteur : IZABACHENE Lyes	Bien : 20LAS0402 - 2 15 SQUARE BEAUREGARD 77140 NEMOURS	Chaque support/équipement identifié a fait l'objet d'un sondage par le technicien

Chambre 2	R+4	Enduit / Peinture	Peintures multiples en vrac non séparable + enduit beige en vrac hétérogène non séparable	Mur B	20LAS0402P00 2	ZPSO	DEGRADATION PARTIELLE	Amiante détecté (Trémolite)

Dégagement	R+4	Enduit / Peinture	Peintures multiples en vrac non séparable + enduit beige en vrac hétérogène non séparable	Mur A	20LAS0402P00 2	ZPSO	DEGRADATION PARTIELLE	Amiante détecté (Trémolite)

Placard 1	R+4	Enduit / Peinture	Peintures multiples en vrac non séparable + enduit beige en vrac hétérogène non séparable	Mur C	20LAS0402P002	ZPSO	DEGRADATION PARTIELLE	Amiante détecté (Trémolite)

Placard 3	R+4	Enduit / Peinture	Peintures multiples en vrac non séparable + enduit beige en vrac hétérogène non séparable	Mur A	20LAS0402P00 2	ZPSO	DEGRADATION PARTIELLE	Amiante détecté (Trémolite)

Chambre 1	R+4	Enduit / Peinture béton	Peintures multiples non séparable + enduit beige en vrac non séparable	Plafond	20LAS0402P00 3	RESULTAT ANALYSE	DEGRADATION PARTIELLE	Amiante détecté (Trémolite)
