Rapport de Repérage Amiante avant réalisation de travaux dans un immeuble bâti

Numéro de dossier : MA2203026839
Date d'intervention : 03/03/2022

20LAW0002
20 SQUARE BEAUREGARD (20LAW0002)
77140 NEMOURS

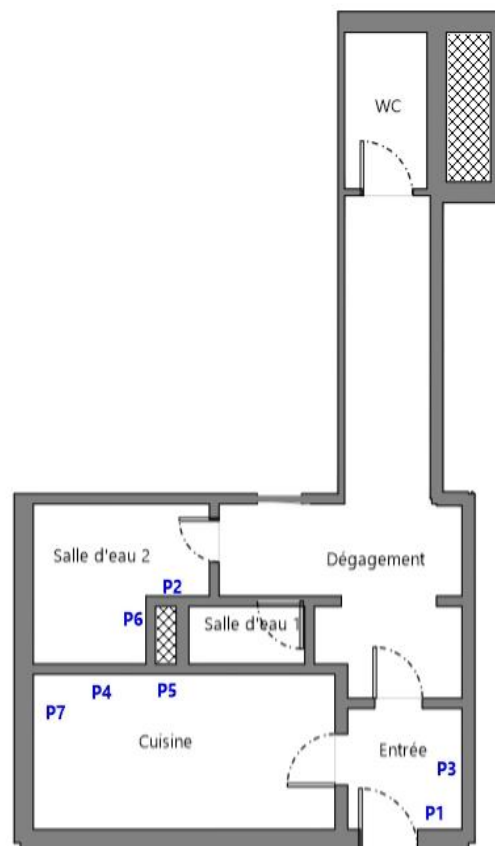
Murs et éléments

Planche de repérage des matériaux et produits amiantés
Affaire	MA2203026839
Opération	SAGET Frédéric
Site	20LAW0002 20 SQUARE BEAUREGARD (20LAW0002)
	77140
	NEMOURS
Date de réalisation	20/03/2022
Matériaux et produits contenant de l'amiante	
	Surface amianté
	Linéaire / paroi amianté (type 1)
	Linéaire / paroi amianté (type 2)
	Conduit amianté
Sondages destructifs / Prélèvements	
	Prélèvement Positif
	Prélèvement négatif
	Sondage destructif
Types de murs	
	Mur Porteur
	Mur Cloison (type 1)
	Mur Cloison (type 2)
	Gaine technique
Eléments ou pièces non visités	
	Local non visité
	Elément non visité

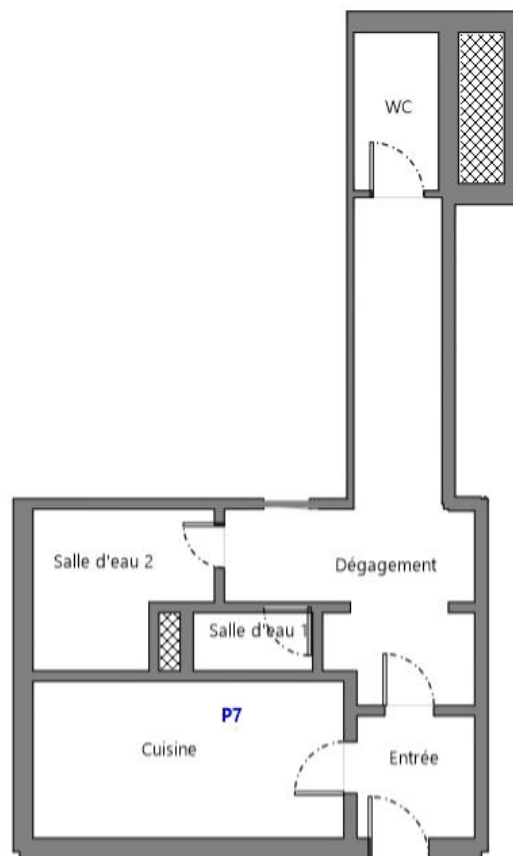
Plafond

Planche de repérage des matériaux et produits amiantés
Affaire	MA2203026839
Opération	SAGET Frédéric
Site	20LAW0002 20 SQUARE BEAUREGARD (20LAW0002)
	77140
	NEMOURS
Date de réalisation	20/03/2022
Matériaux et produits contenant de l'amiante	
	Surface amianté
	Linéaire / paroi amianté (type 1)
	Linéaire / paroi amianté (type 2)
	Conduit amianté
Sondages destructifs / Prélèvements	
	Prélèvement Positif
	Prélèvement négatif
	Sondage destructif
Types de murs	
	Mur Porteur
	Mur Cloison (type 1)
	Mur Cloison (type 2)
	Gaine technique
Eléments ou pièces non visités	
	Local non visité
	Élément non visité
