# Pré-rapport de Repérage des matériaux et produits contenant de l'amiante avant réalisation de travaux dans un immeuble bâti

**Numéro de dossier :** MA2203026856  
**Date d'intervention :** 07/03/2022

15 SQUARE BEAUREGARD  
 77140 NEMOURS  
 CAGE D'ESCALIER

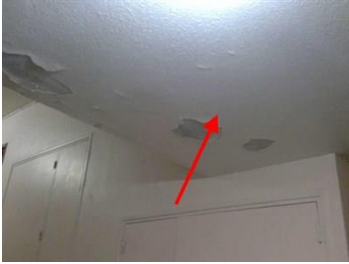
Localisation	n° de sondage	Zone	Prélèvement effectué / Sondage et extension	Echantillon	Analyse	Photo
Accès Cave	1	Plafond	Sondage et extension de la ZPSO du ou des prélèvement(s) : P017, P018, P019	<p><u>Identifiant:</u> ZPSO009</p> <p><u>Echantillon:</u> MA2203026856/P017, réf. labo.: 22EK022267-017 MA2203026856/P018, réf. labo.: 22EK022267-018 MA2203026856/P019, réf. labo.: 22EK022267-019</p> <p><u>Description:</u> Couche1: Peinture décorative (pailletées, gouttelettes...) + Couche2: Enduit à base de plâtre lissé ou taloché</p> <p><u>Composant de la construction:</u> 4 - Plafonds et faux plafonds - Plafonds</p> <p><u>Partie à sonder:</u> Couche1: Peinture décorative (pailletées, gouttelettes...) + Couche2: Enduit à base de plâtre lissé ou taloché</p> <p><u>Justificatif:</u> Après analyse en laboratoire</p>	<p><u>Analyse:</u> P017, P018, P019</p>	Idem photo : P017; P018; P019
Hall	2	Plafond	Oui Rez de chaussée - Hall : Plafond	<p><u>Identifiant:</u> ZPSO009</p> <p><u>Echantillon:</u> MA2203026856/P017, réf. labo.: 22EK022267-017 MA2203026856/P018, réf. labo.: 22EK022267-018 MA2203026856/P019, réf. labo.: 22EK022267-019</p> <p><u>Description:</u> Couche1: Peinture décorative (pailletées, gouttelettes...) + Couche2: Enduit à base de plâtre lissé ou taloché</p> <p><u>Composant de la construction:</u> 4 - Plafonds et faux plafonds - Plafonds</p> <p><u>Partie à sonder:</u> Couche1: Peinture décorative (pailletées, gouttelettes...) + Couche2: Enduit à base de plâtre lissé ou taloché</p> <p><u>Justificatif:</u> Après analyse en laboratoire</p>	<p><u>Analyse:</u> P017</p> <p><u>Partie analysée par le laboratoire:</u> - Matériau de type système d'enduit peinture (blanc) : Absence d'amiante</p>
