## Pré-Rapport de repérage des matériaux et produits contenant de l'amiante avant réalisation de travaux dans un immeuble bâti

Numéro de dossier : MA2203026845  
Date d'édition: 31/03/2022

17 SQUARE BEAUREGARD  
77140 NEMOURS

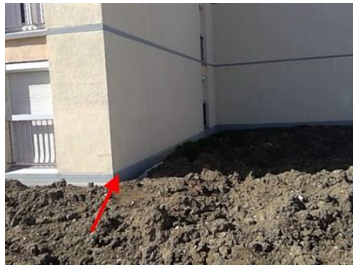
ZPSO001 : Enduit extérieur (projeté, lissé ou taloché)						
Niveau : Extérieur						
Localisation	n° de sondage	Zone	Prélèvement effectué / Sondage et extension	Echantillon	Analyse	Photo
Façade Nord	1	Façade	Oui Extérieur - Façade Nord : Façade	<p><u>Identifiant:</u> ZPSO001</p> <p><u>Echantillon:</u> MA2203026845/P001, réf. labo.: 22EK025269-001 MA2203026845/P002, réf. labo.: 22EK025269-002 MA2203026845/P003, réf. labo.: 22EK025269-003 MA2203026845/P004, réf. labo.: 22EK025269-004</p> <p><u>Description:</u> Enduit extérieur (projeté, lissé ou taloché)</p> <p><u>Composant de la construction:</u> 2 - Parois verticales extérieures et Façades - Façades lourdes y compris poteaux</p> <p><u>Partie à sonder:</u> Enduit extérieur (projeté, lissé ou taloché)</p> <p><u>Justificatif:</u> Après analyse en laboratoire</p>	<p><u>Analyse:</u> P001</p> <p><u>Partie analysée par le laboratoire:</u> - Phase 1 Matériau de type système d'enduit peinture (gris) ; matériau semi-dur de type ciment (gris) Absence d'amiante - Phase 2 Matériau de type peinture (beige) ; matériau dur de type mortier, béton, chape (gris) Absence d'amiante</p>

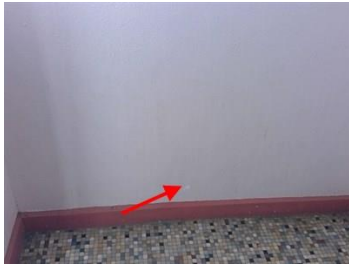
Palier	9	Mur de refend	Sondage et extension de la ZPSO du ou des prélèvement(s) : P007, P008	<p><u>Identifiant:</u> ZPSO004</p> <p><u>Echantillon:</u> MA2203026845/P007, réf. labo.: 22EK025269-007 MA2203026845/P008, réf. labo.: 22EK025269-008</p> <p><u>Description:</u> Couche1: Peinture décorative (pailletées, gouttelettes, ...) + Couche2: Enduit à base de plâtre lissé ou taloché</p> <p><u>Composant de la construction:</u> 3 - Parois verticales intérieures - Revêtements de murs, poteaux, cloisons, gaines, coffres + 3 - Parois verticales intérieures - Murs et cloisons maçonnés</p> <p><u>Partie à sonder:</u> Couche1: Peinture décorative (pailletées, gouttelettes, ...) + Couche2: Enduit à base de plâtre lissé ou taloché</p> <p><u>Justificatif:</u> Après analyse en laboratoire</p>	<p><u>Analyse:</u> P007, P008</p>	Idem photo : P007; P008
Cage d'escalier	10	Mur de refend	Oui 3ème étage - Cage d'escalier : Mur C	<p><u>Identifiant:</u> ZPSO004</p> <p><u>Echantillon:</u> MA2203026845/P007, réf. labo.: 22EK025269-007 MA2203026845/P008, réf. labo.: 22EK025269-008</p> <p><u>Description:</u> Couche1: Peinture décorative (pailletées, gouttelettes, ...) + Couche2: Enduit à base de plâtre lissé ou taloché</p> <p><u>Composant de la construction:</u> 3 - Parois verticales intérieures - Revêtements de murs, poteaux, cloisons, gaines, coffres + 3 - Parois verticales intérieures - Murs et cloisons maçonnés</p> <p><u>Partie à sonder:</u> Couche1: Peinture décorative (pailletées, gouttelettes, ...) + Couche2: Enduit à base de plâtre lissé ou taloché</p> <p><u>Justificatif:</u> Après analyse en laboratoire</p>	<p><u>Analyse:</u> P008</p> <p><u>Partie analysée par le laboratoire:</u> - Matériau de type système d'enduit peinture (rose) ; matériau dur de type mortier, béton, chape (gris) : Absence d'amiante</p>

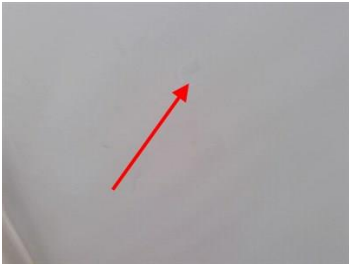
Localisation	n° de sondage	Zone	Prélèvement effectué / Sondage et extension	Echantillon	Analyse	Photo
Cage d'escalier	1	Plafond	Sondage et extension de la ZPSO du ou des prélèvement(s) : P012, P013	<p><u>Identifiant:</u> ZPSO007</p> <p><u>Echantillon:</u> MA2203026845/P012, réf. labo.: 22EK025269-012 MA2203026845/P013, réf. labo.: 22EK025269-013</p> <p><u>Description:</u> Couche1: Peinture décorative (pailletées, gouttelettes...) + Couche2: Enduit à base de plâtre lissé ou taloché</p> <p><u>Composant de la construction:</u> 4 - Plafonds et faux plafonds - Plafonds</p> <p><u>Partie à sonder:</u> Couche1: Peinture décorative (pailletées, gouttelettes...) + Couche2: Enduit à base de plâtre lissé ou taloché</p> <p><u>Justificatif:</u> Après analyse en laboratoire</p>	<p><u>Analyse:</u> P012, P013</p>	Idem photo : P012; P013
Hall	2	Plafond	Oui Rez de chaussée - Hall : Plafond	<p><u>Identifiant:</u> ZPSO007</p> <p><u>Echantillon:</u> MA2203026845/P012, réf. labo.: 22EK025269-012 MA2203026845/P013, réf. labo.: 22EK025269-013</p> <p><u>Description:</u> Couche1: Peinture décorative (pailletées, gouttelettes...) + Couche2: Enduit à base de plâtre lissé ou taloché</p> <p><u>Composant de la construction:</u> 4 - Plafonds et faux plafonds - Plafonds</p> <p><u>Partie à sonder:</u> Couche1: Peinture décorative (pailletées, gouttelettes...) + Couche2: Enduit à base de plâtre lissé ou taloché</p> <p><u>Justificatif:</u> Après analyse en laboratoire</p>	<p><u>Analyse:</u> P012</p> <p><u>Partie analysée par le laboratoire:</u> - Matériau de type peinture (blanc) ; matériau semi-dur de type enduit (blanc) ; matériau semi-dur (gris) en traces : Absence d'amiante</p>

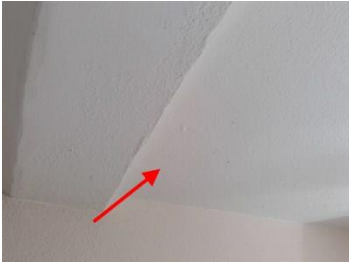
Cage d'escalier	7	Plafond	Sondage et extension de la ZPSO du ou des prélèvement(s) : P012, P013	<p><u>Identifiant:</u> ZPSO007</p> <p><u>Echantillon:</u> MA2203026845/P012, réf. labo.: 22EK025269-012 MA2203026845/P013, réf. labo.: 22EK025269-013</p> <p><u>Description:</u> Couche1: Peinture décorative (pailletées, gouttelettes...) + Couche2: Enduit à base de plâtre lissé ou taloché</p> <p><u>Composant de la construction:</u> 4 - Plafonds et faux plafonds - Plafonds</p> <p><u>Partie à sonder:</u> Couche1: Peinture décorative (pailletées, gouttelettes...) + Couche2: Enduit à base de plâtre lissé ou taloché</p> <p><u>Justificatif:</u> Après analyse en laboratoire</p>	<p><u>Analyse:</u> P012, P013</p>	Idem photo : P012; P013
Palier	8	Plafond	Oui 3ème étage - Palier : Plafond	<p><u>Identifiant:</u> ZPSO007</p> <p><u>Echantillon:</u> MA2203026845/P012, réf. labo.: 22EK025269-012 MA2203026845/P013, réf. labo.: 22EK025269-013</p> <p><u>Description:</u> Couche1: Peinture décorative (pailletées, gouttelettes...) + Couche2: Enduit à base de plâtre lissé ou taloché</p> <p><u>Composant de la construction:</u> 4 - Plafonds et faux plafonds - Plafonds</p> <p><u>Partie à sonder:</u> Couche1: Peinture décorative (pailletées, gouttelettes...) + Couche2: Enduit à base de plâtre lissé ou taloché</p> <p><u>Justificatif:</u> Après analyse en laboratoire</p>	<p><u>Analyse:</u> P013</p> <p><u>Partie analysée par le laboratoire:</u> - Matériau de type système d'enduit peinture (blanc) ; matériau semi-dur de type plâtre (beige) : Absence d'amiante</p>
