## Pré-rapport de repérage des matériaux et produits contenant de l'amiante avant réalisation de travaux dans un immeuble bâti

Numéro de dossier : MA2203026860  
Date d'édition: 29/03/2022

19 SQUARE BEAUREGARD  
77140 NEMOURS

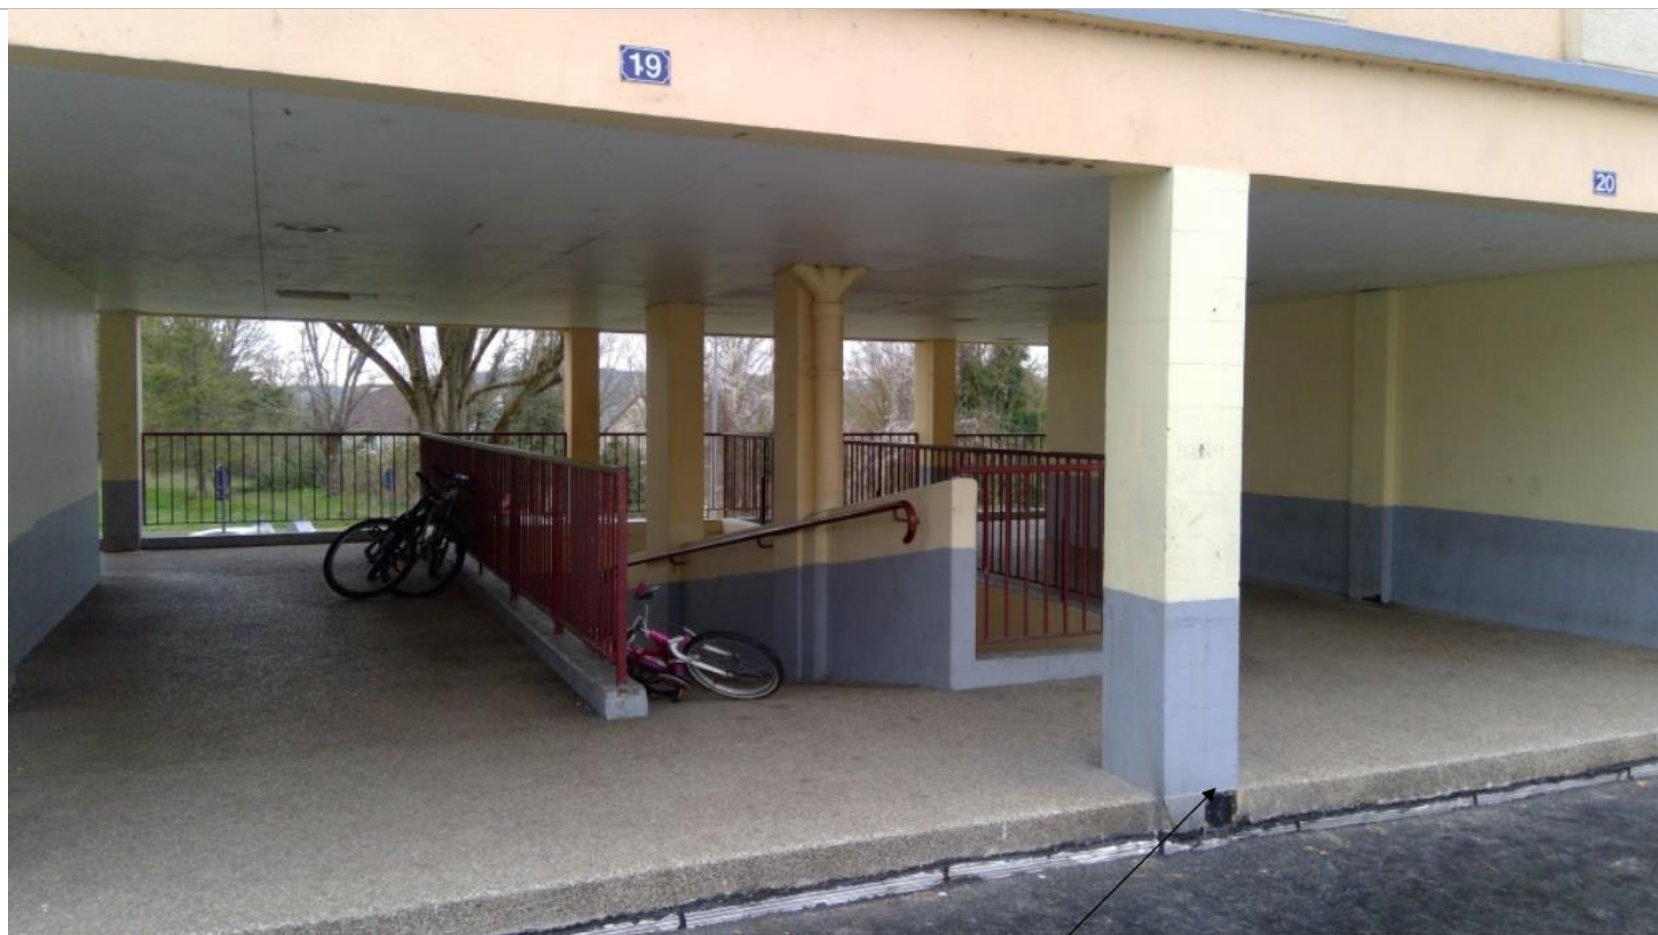
Porche

P006  
(cf. tableau des analyses)

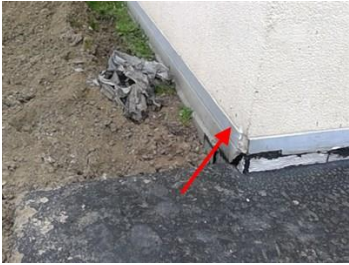
Façade Est	3	Façade	Oui Extérieur - Façade Est : Façade	<p><u>Identifiant:</u> ZPSO001  <u>Echantillon:</u>            MA2203026860/P001, réf. labo.: 22EK022606-001            MA2203026860/P002, réf. labo.: 22EK022606-002            MA2203026860/P003, réf. labo.: 22EK022606-003            MA2203026860/P004, réf. labo.: 22EK022606-004  <u>Description:</u> Enduit extérieur (projeté, lissé ou taloché)  <u>Composant de la construction:</u> 2 - Parois verticales extérieures et Façades - Façades lourdes y compris poteaux  <u>Partie à sonder:</u> Enduit extérieur (projeté, lissé ou taloché)  <u>Justificatif:</u> Après analyse en laboratoire</p>	<p><u>Analyse:</u>            P003  <u>Partie analysée par le laboratoire:</u>            - Matériau de type peinture (gris) ; matériau de type peinture (jaune) ; matériau semi-dur de type enduit (blanc) ; matériau dur de type mortier, béton, chape (gris) : Absence d'amiante</p>

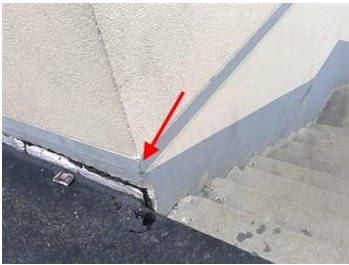
Façade Ouest	4	Façade	Oui Extérieur - Façade Ouest : Façade	<p><u>Identifiant:</u> ZPSO001  <u>Echantillon:</u>            MA2203026860/P001, réf. labo.: 22EK022606-001            MA2203026860/P002, réf. labo.: 22EK022606-002            MA2203026860/P003, réf. labo.: 22EK022606-003            MA2203026860/P004, réf. labo.: 22EK022606-004  <u>Description:</u> Enduit extérieur (projeté, lissé ou taloché)  <u>Composant de la construction:</u> 2 - Parois verticales extérieures et Façades - Façades lourdes y compris poteaux  <u>Partie à sonder:</u> Enduit extérieur (projeté, lissé ou taloché)  <u>Justificatif:</u> Après analyse en laboratoire</p>	<p><u>Analyse:</u>            P004  <u>Partie analysée par le laboratoire:</u>            - Phase 1 Matériau de type peinture (beige) ; matériau dur de type mortier, béton, chape (gris) (foncé) + (gris) (clair)            Absence d'amiante            - Phase 2 Matériau semi-dur (bitumineux) (noir) ; matériau dur de type mortier, béton, chape (beige)            Absence d'amiante</p>

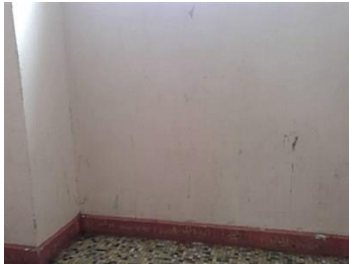
Palier	9	Mur de refend	Sondage et extension de la ZPSO du ou des prélèvement(s) : P007, P008	<p><u>Identifiant:</u> ZPSO004</p> <p><u>Echantillon:</u> MA2203026860/P007, réf. labo.: 22EK022606-007 MA2203026860/P008, réf. labo.: 22EK022606-008</p> <p><u>Description:</u> Couche1: Peinture décorative (pailletées, gouttelettes, ...) + Couche2: Enduit à base de plâtre lissé ou taloché</p> <p><u>Composant de la construction:</u> 3 - Parois verticales intérieures - Revêtements de murs, poteaux, cloisons, gaines, coffres + 3 - Parois verticales intérieures - Murs et cloisons maçonnés</p> <p><u>Partie à sonder:</u> Couche1: Peinture décorative (pailletées, gouttelettes, ...) + Couche2: Enduit à base de plâtre lissé ou taloché</p> <p><u>Justificatif:</u> Après analyse en laboratoire</p>	<p><u>Analyse:</u> P007, P008</p>	Idem photo : P007; P008
Cage d'escalier	10	Mur de refend	Oui 3ème étage - Cage d'escalier : Mur C	<p><u>Identifiant:</u> ZPSO004</p> <p><u>Echantillon:</u> MA2203026860/P007, réf. labo.: 22EK022606-007 MA2203026860/P008, réf. labo.: 22EK022606-008</p> <p><u>Description:</u> Couche1: Peinture décorative (pailletées, gouttelettes, ...) + Couche2: Enduit à base de plâtre lissé ou taloché</p> <p><u>Composant de la construction:</u> 3 - Parois verticales intérieures - Revêtements de murs, poteaux, cloisons, gaines, coffres + 3 - Parois verticales intérieures - Murs et cloisons maçonnés</p> <p><u>Partie à sonder:</u> Couche1: Peinture décorative (pailletées, gouttelettes, ...) + Couche2: Enduit à base de plâtre lissé ou taloché</p> <p><u>Justificatif:</u> Après analyse en laboratoire</p>	<p><u>Analyse:</u> P008</p> <p><u>Partie analysée par le laboratoire:</u> - Matériau de type système d'enduit peinture (rose) ; matériau dur de type mortier, béton, chape (poudreux) (beige) : Absence d'amiante</p>

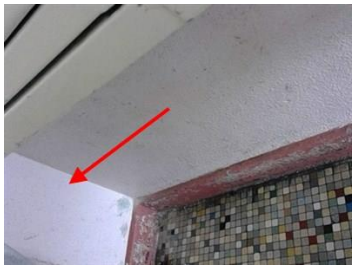
Hall	2	Cloison	Oui Rez de chaussée - Hall : Mur C	<p><u>Identifiant:</u> ZPSO005</p> <p><u>Echantillon:</u> MA2203026860/P009, réf. labo.: 22EK022606-009 MA2203026860/P010, réf. labo.: 22EK022606-010</p> <p><u>Description:</u> Couche1: Peinture décorative (pailletées, gouttelettes, ...) + Couche2: Enduit à base de plâtre lissé ou taloché</p> <p><u>Composant de la construction:</u> 3 - Parois verticales intérieures - Revêtements de murs, poteaux, cloisons, gaines, coffres + 3 - Parois verticales intérieures - Murs et cloisons maçonnés</p> <p><u>Partie à sonder:</u> Couche1: Peinture décorative (pailletées, gouttelettes, ...) + Couche2: Enduit à base de plâtre lissé ou taloché</p> <p><u>Justificatif:</u> Après analyse en laboratoire</p>	<p><u>Analyse:</u> P009</p> <p><u>Partie analysée par le laboratoire:</u> - Matériau de type système d'enduit peinture (rose) ; matériau dur de type mortier, béton, chape (poudreux) (beige) : Absence d'amiante</p>

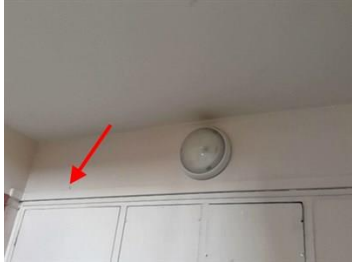
5	Cloison	Oui 3ème étage - Palier : Mur C	<p><u>Identifiant:</u> ZPSO005</p> <p><u>Echantillon:</u> MA2203026860/P009, réf. labo.: 22EK022606-009 MA2203026860/P010, réf. labo.: 22EK022606-010</p> <p><u>Description:</u> Couche1: Peinture décorative (pailletées, gouttelettes, ...) + Couche2: Enduit à base de plâtre lissé ou taloché</p> <p><u>Composant de la construction:</u> 3 - Parois verticales intérieures - Revêtements de murs, poteaux, cloisons, gaines, coffres + 3 - Parois verticales intérieures - Murs et cloisons maçonnés</p> <p><u>Partie à sonder:</u> Couche1: Peinture décorative (pailletées, gouttelettes, ...) + Couche2: Enduit à base de plâtre lissé ou taloché</p> <p><u>Justificatif:</u> Après analyse en laboratoire</p>	<p><u>Analyse:</u> P010</p> <p><u>Partie analysée par le laboratoire:</u></p> <ul style="list-style-type: none"> <li>- Phase 1 Matériau de type peinture (rose) ; matériau de type peinture (vert) ; matériau dur de type mortier, béton, chape (gris)</li> <li>Absence d'amiante</li> <li>- Phase 2 Matériau dur de type mortier, béton, chape (gris)</li> <li>Absence d'amiante</li> </ul>

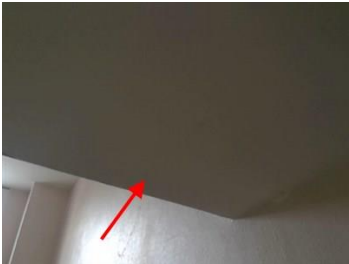
Localisation	n° de sondage	Zone	Prélèvement effectué / Sondage et extension	Echantillon	Analyse	Photo
Cage d'escalier	1	Plafond	Sondage et extension de la ZPSO du ou des prélèvement(s) : P012, P013	<p><u>Identifiant:</u> ZPSO007</p> <p><u>Echantillon:</u> MA2203026860/P012, réf. labo.: 22EK022606-012 MA2203026860/P013, réf. labo.: 22EK022606-013</p> <p><u>Description:</u> Couche1: Peinture décorative (pailletées, gouttelettes...) + Couche2: Enduit à base de plâtre lissé ou taloché</p> <p><u>Composant de la construction:</u> 4 - Plafonds et faux plafonds - Plafonds</p> <p><u>Partie à sonder:</u> Couche1: Peinture décorative (pailletées, gouttelettes...) + Couche2: Enduit à base de plâtre lissé ou taloché</p> <p><u>Justificatif:</u> Après analyse en laboratoire</p>	<p><u>Analyse:</u> P012, P013</p>	Idem photo : P012; P013
Hall	2	Plafond	Oui Rez de chaussée - Hall : Plafond	<p><u>Identifiant:</u> ZPSO007</p> <p><u>Echantillon:</u> MA2203026860/P012, réf. labo.: 22EK022606-012 MA2203026860/P013, réf. labo.: 22EK022606-013</p> <p><u>Description:</u> Couche1: Peinture décorative (pailletées, gouttelettes...) + Couche2: Enduit à base de plâtre lissé ou taloché</p> <p><u>Composant de la construction:</u> 4 - Plafonds et faux plafonds - Plafonds</p> <p><u>Partie à sonder:</u> Couche1: Peinture décorative (pailletées, gouttelettes...) + Couche2: Enduit à base de plâtre lissé ou taloché</p> <p><u>Justificatif:</u> Après analyse en laboratoire</p>	<p><u>Analyse:</u> P012</p> <p><u>Partie analysée par le laboratoire:</u> - Matériau de type système d'enduit peinture (beige) : Absence d'amiante</p>

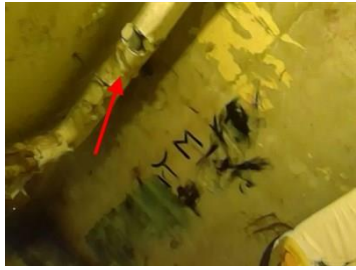
ZPSO014 : Calorifuge (tresses, coquilles, matelas...)						
Niveau : Sous-Sol						
Localisation	n° de sondage	Zone	Prélèvement effectué / Sondage et extension	Echantillon	Analyse	Photo
Pièce	1	Plafond	Oui Sous-Sol - Pièce : Plafond	<u>Identifiant:</u> ZPSO014 <u>Réf. échantillon:</u> MA2203026860/P024 <u>Réf. laboratoire:</u> 22EK022606-024 <u>Description:</u> Calorifuge (tresses, coquilles, matelas...) <u>Composant de la construction:</u> 6 - Conduits et accessoires intérieurs - Conduits de fluides (air, eau, vapeur, fumée, échappement, autres fluides) <u>Partie à sonder:</u> Calorifuge (tresses, coquilles, matelas...) <u>Justificatif:</u> Après analyse en laboratoire	<u>Analyse:</u> P024 <u>Partie analysée par le laboratoire:</u> - Phase 1 Matériau de type maillage de fibres (beige) Absence d'amiante - Phase 2 Matériau semi-dur de type plâtre (blanc) ; matériau fibreux de type isolant (blanc) en traces Absence d'amiante - Phase 3 Matériau fibreux de type isolant (blanc) Absence d'amiante
