Rapport de mission de repérage des matériaux et produits contenant de l'amiante avant réalisation de travaux

Référence : RAAT_23LAA0004

Le 27/05/2021

Adresse : 2 rue CHRISTIAN MARIEY 77500 CHELLES

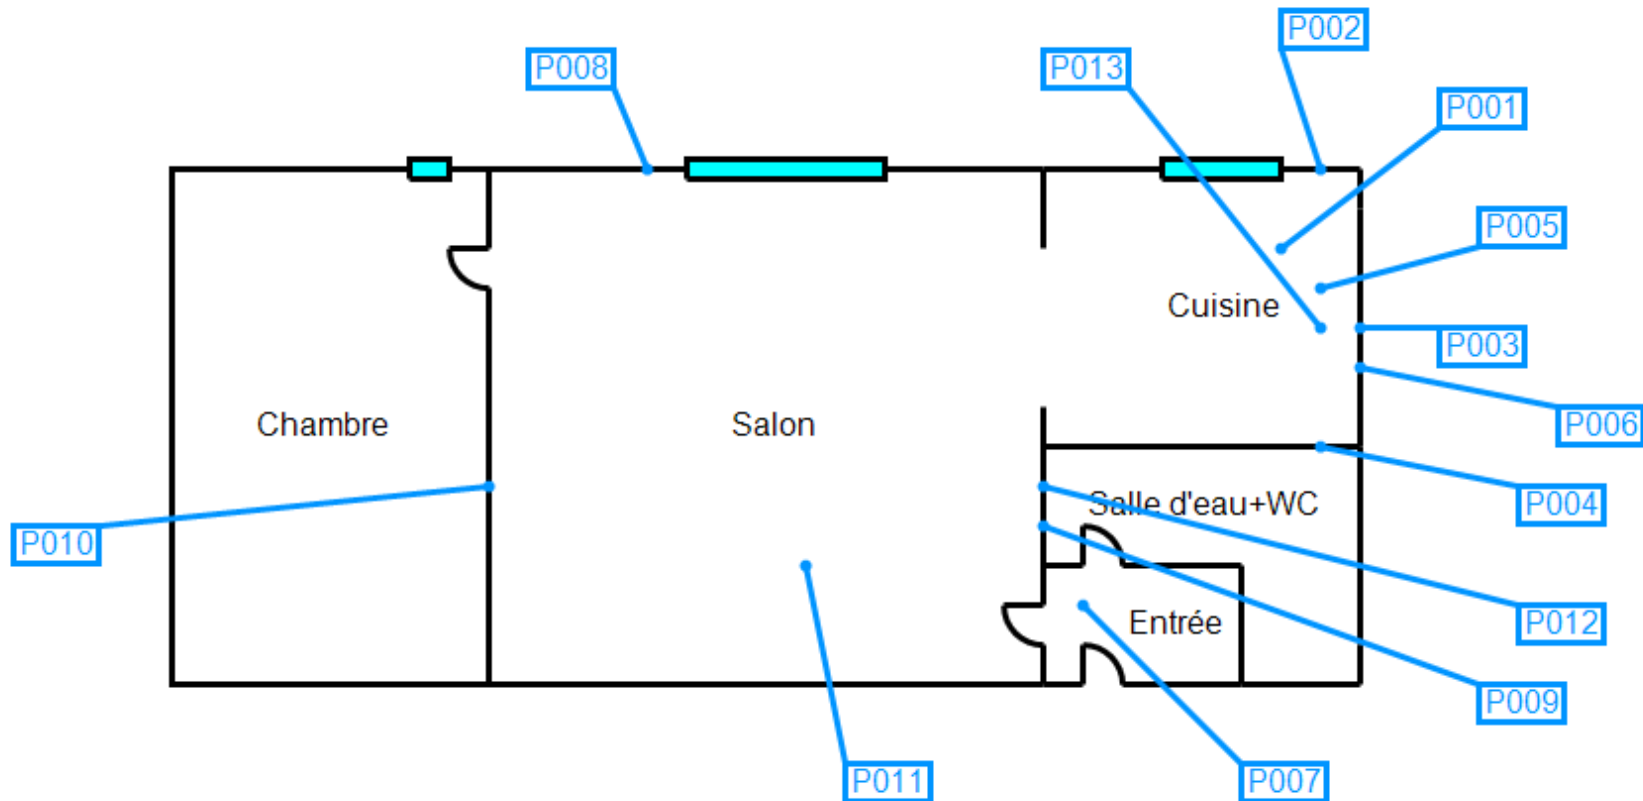
Planche de repérage

Cliant :	HABITAT 77 OPH DE SEINE ET	Titre :	Localisation prélèvement	
N° dossier :	RAAT_23LAA0004	Adresse :	Bâtiment 2 rue CHRISTIAN MARIEY 77500 CHELLES	
N° planche :	1/1			Version : 0
Type :	Croquis			
Date :	27/05/2021	Localisation / Bâtiment :		
Intervenant :	MARTIN Olivier	Niveau :		
Origine du plan :	Cabinet de diagnostics	Commentaire :
