Rapport de mission de repérage des matériaux et produits contenant de l'amiante avant réalisation de travaux

Référence : RAAT_23LAD0101

Adresse : 8 rue Charles Mariey

77500 CHELLES

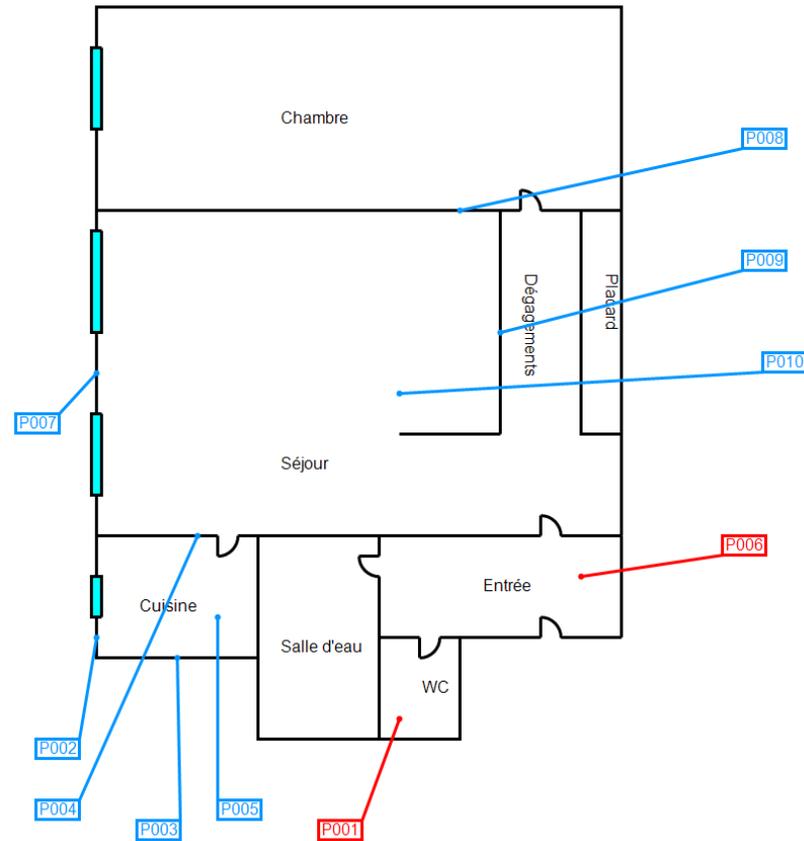
Planche de repérage

Client :	HABITAT 77 OPH DE SEINE ET	Titre :	Localisation prélèvement	
N° dossier :	RAAT_23LAD0101	Adresse :	Bâtiment 8 rue Charles Mariey 77500 CHELLES	
N° planche :	1/2			Version : 0
Type :	Croquis			
Date :	31/08/2021	Localisation / Bâtiment :		
Intervenant :	MARTIN Olivier	Niveau :		
Origine du plan :	Cabinet de diagnostics	Commentaire :

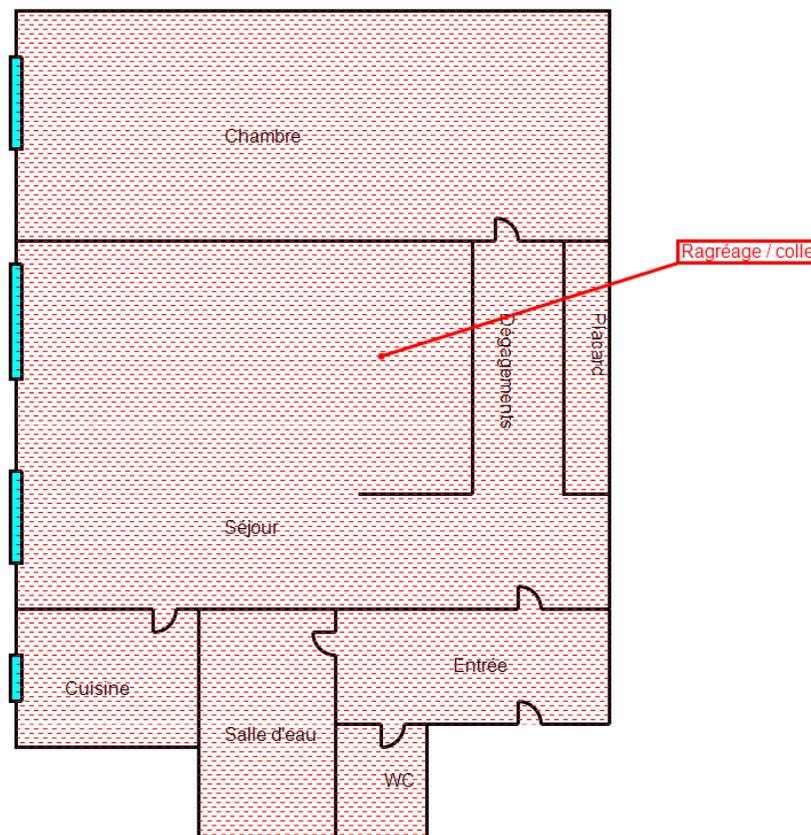
Planche de repérage

Local	Etage	Zone	Elément	Matériau / Produit	Critère(s) ayant permis de conclure	Présence d'amiante (oui/non)	état de dégradation abrégé	Estimation de la quantité
				Plâtre - Tapisserie	d'analyse (P004)			
		D	Mur façade	Béton / Enduit / Plâtre - Tapisserie	Résultat d'analyse (P002)	Non	MD	
		Plafond	Plafond	Béton/plâtre/enduit - Peinture	Résultat d'analyse (P005)	Non	MD	
		Sol	Plancher	Ragréage / colle - Dalles de sol	Résultat d'analyse (P001)	Oui	MD	
		C	Mur	Béton / Enduit / Plâtre - Tapisserie	Résultat d'analyse (P003)	Non	MD	
Chambre	1er	A	Cloisons	Enduit / Plâtre - Tapisserie	Résultat d'analyse (P009)	Non	MD	
		C, D	Mur	Béton / Enduit / Plâtre - Tapisserie	Résultat d'analyse (P008)	Non	MD	
		B	Mur façade	Béton / Enduit / Plâtre - Tapisserie	Résultat d'analyse (P007)	Non	MD	
		Plafond	Plafond	Béton/plâtre/enduit - Peinture	Résultat d'analyse (P010)	Non	MD	
		Sol	Plancher	Ragréage / colle - Dalles de sol	Résultat d'analyse (P006)	Oui	MD

Client :	HABITAT 77 OPH DE SEINE ET	Titre :	Localisation amiante	
N° dossier :	RAAT_23LAD0101	Adresse :	Bâtiment 8 rue Charles Mariey 77500 CHELLES	
N° planche :	2/2			Version : 0
Type :	Croquis			
Date :	31/08/2021	Localisation / Bâtiment :		
Intervenant :	MARTIN Olivier	Niveau :		
Origine du plan :	Cabinet de diagnostics	Commentaire :
