Rapport de mission de repérage des matériaux et produits contenant de l'amiante avant réalisation de travaux

Référence : RAAT_23LAE0204

Adresse : 10 rue MARIEY 77500 CHELLES

Numéro de lot : 23LAE0204

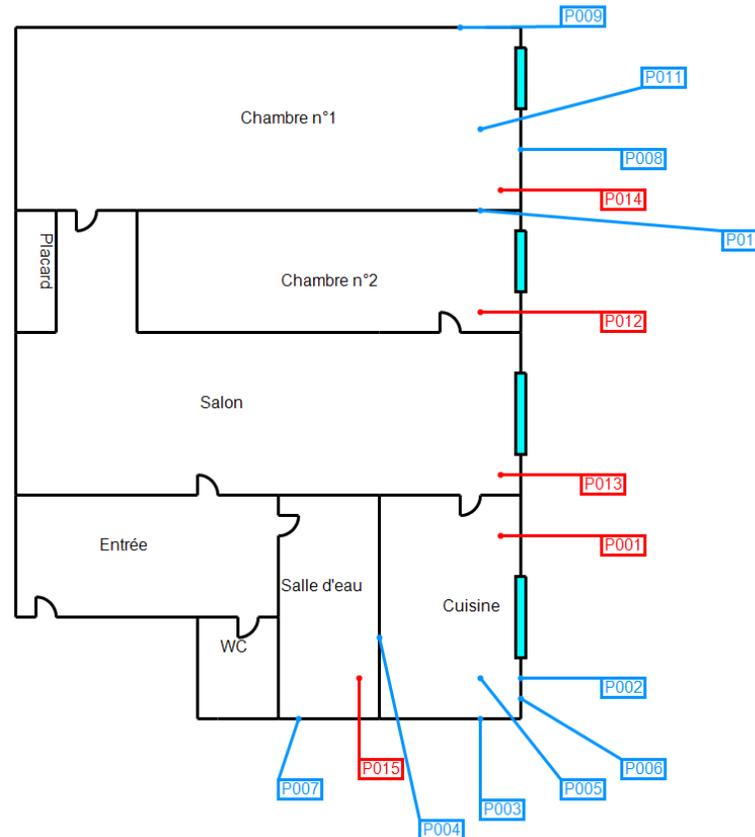
Planche de repérage

Cliant :	HABITAT 77 OPH DE SEINE DE	Titre :	Localisation prélevement	
N° dossier :	RAAT_23LAE0204	Adresse :	Bâtiment 10 rue MARIEY 77500 CHELLES	
N° planche :	1/2			Version : 0
Type :	Croquis			
Date :	21/05/2021	Localisation / Bâtiment :		
Intervenant :	MARTIN Olivier	Niveau :		
Origine du plan :	Cabinet de diagnostics	Commentaire :

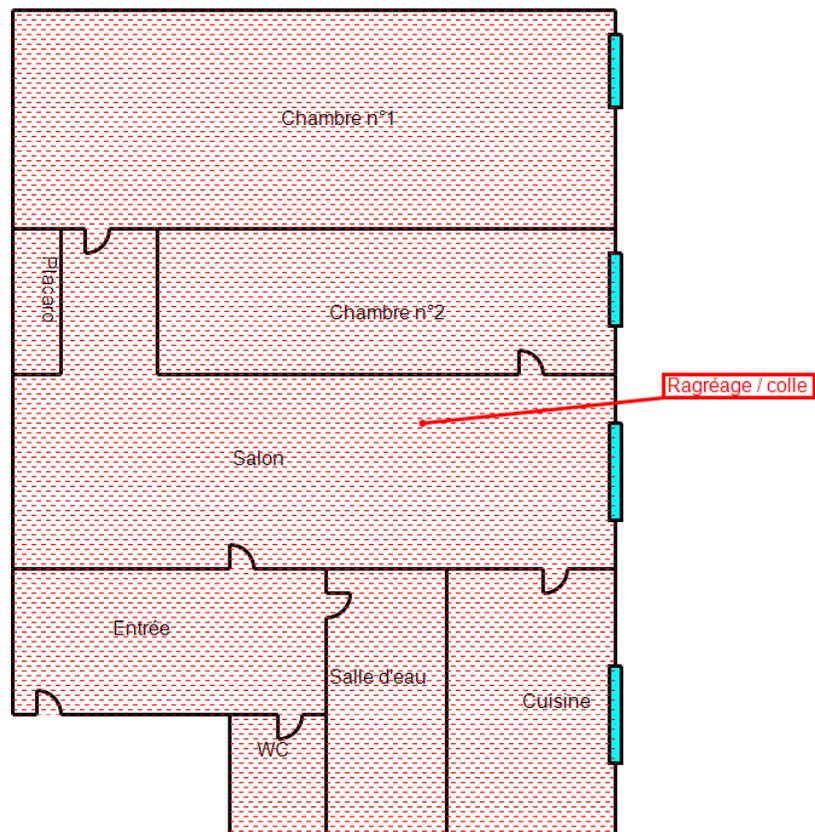
Planche de repérage

Client :	HABITAT 77 OPH DE SEINE DE	Titre :	Localisation amiante	
N° dossier :	RAAT_23LAE0204	Adresse :	Bâtiment 10 rue MARIEY 77500 CHELLES	
N° planche :	2/2			Version : 0
Type :	Croquis			
Date :	21/05/2021	Localisation / Bâtiment :		
Intervenant :	MARTIN Olivier	Niveau :		
Origine du plan :	Cabinet de diagnostics	Commentaire :
