Rapport de mission de repérage des matériaux et produits contenant de l'amiante avant réalisation de travaux

Norme NF X 46-020 V .2017

21 RUE DU BEL AIR

77200 TORCY

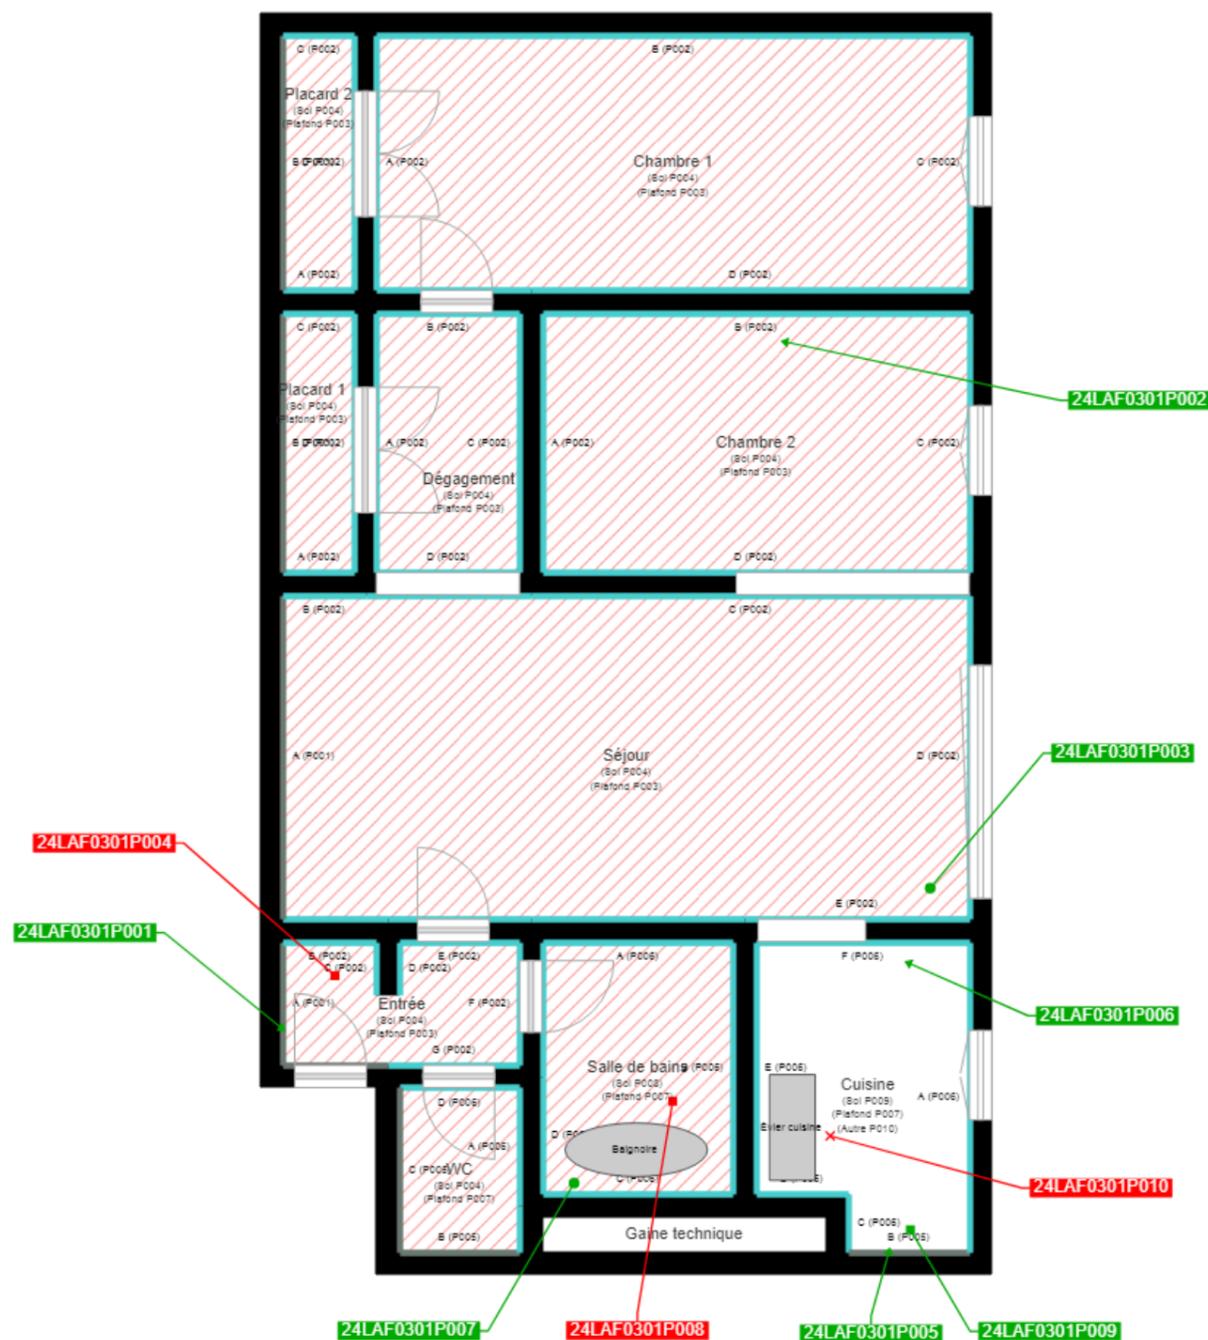
PLANCHE DE REPÉRAGE	Zone : R+3	Vue de dessus
Auteur : IZABACHENE Lyes	Bien : 24LAF0301 - 1 21 RUE DU BEL AIR 77200 TORCY	Chaque support/équipement identifié a fait l'objet d'un sondage par le technicien
