**Rapport de mission de repérage des matériaux et produits contenant de l'amiante dans les immeubles bâtis avant réalisation de travaux**

Numéro de dossier : RAAT-24LAB0203  
Date du repérage : 10/03/2022

Immeuble bâti visité	
Adresse	Rue : ..... <b>13 Rue de Bel Air (24LAB0203)</b> Bât., escalier, niveau, appartement n°, lot n°: <b>Bat. 13; Esc. 13; Etage 2; Porte 0203 Lot numéro 24LAB0203,</b> Code postal, ville : . <b>77200 TORCY</b>
Périmètre de repérage :	..... <b>Ensemble du logement</b>
Type de logement :	..... <b>Appartement - T3</b>
Fonction principale du bâtiment :	..... <b>Habitation (partie privative d'immeuble)</b>
Date de construction :	..... <b>NC</b>

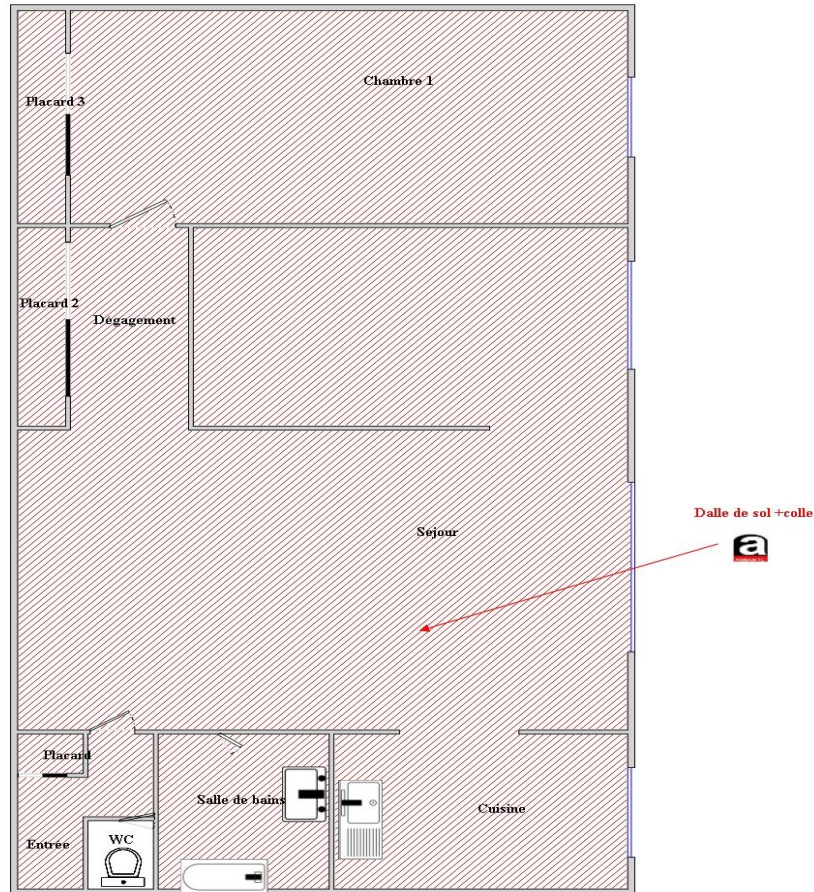
### Localisation des prélèvements ou des matériaux amiantés

**Zone en rouge : matériaux amiantés**

**Zone orange : matériaux susceptibles de contenir de l'amiante**
