## Rapport de mission de repérage des matériaux et produits contenant de l'amiante avant réalisation de travaux

**Référence : RAAT\_24LAC0301**

Le 09/06/2021

Adresse : 15 rue Du bel aire 77200 TORCY

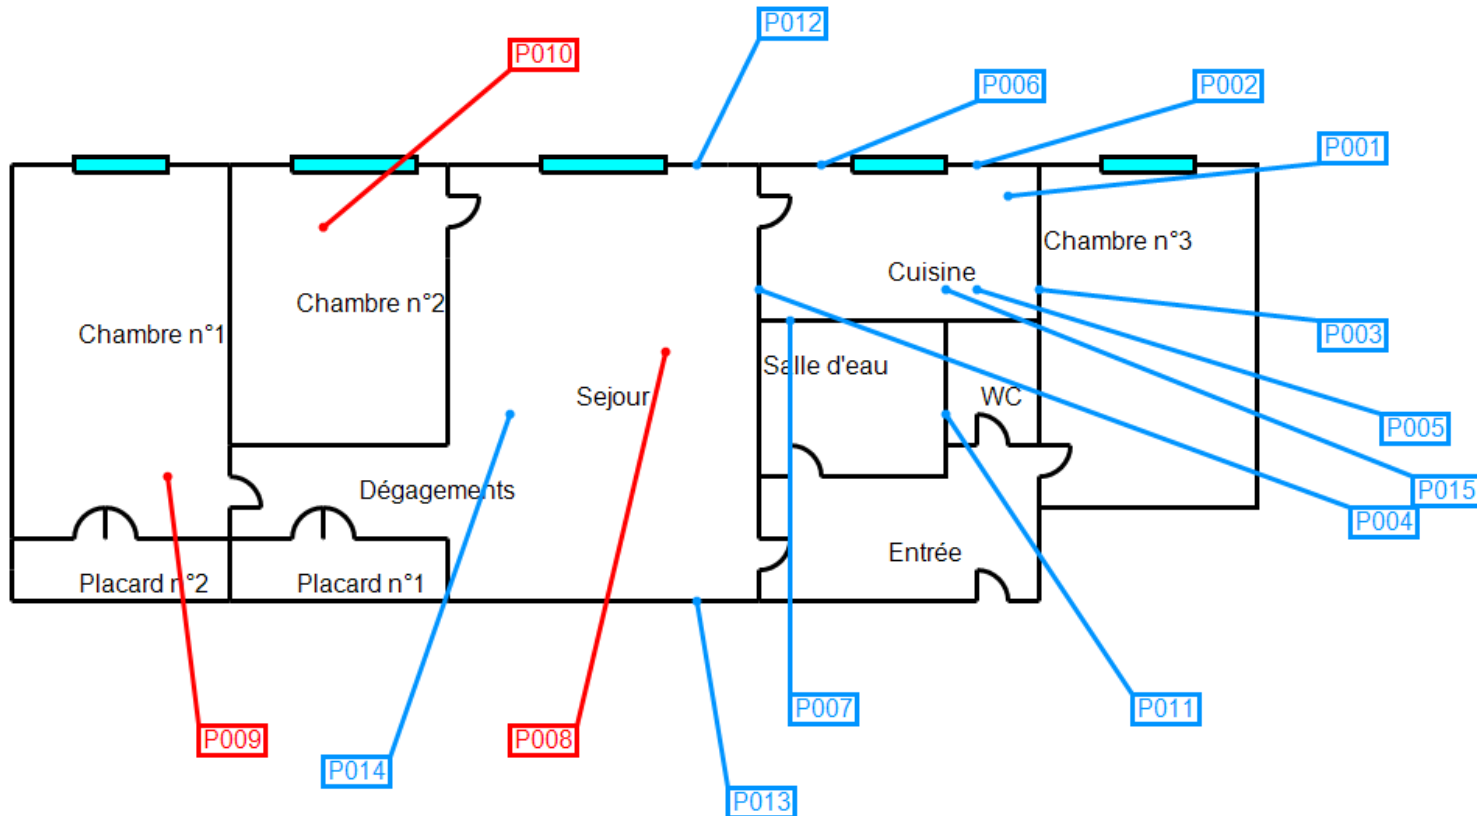
## Planche de repérage

Cliant :	HABITAT 77 OPH DE SEINE ET	Titre :	Localisation prélevement	
N° dossier :	RAAT_24LAC0301	Adresse :	Bâtiment 15 rue DU BEL AIR 77200 TORCY	
N° planche :	1/2			Version : 0
Type :	Croquis			
Date :	09/06/2021	Localisation / Bâtiment :		
Intervenant :	MARTIN Olivier	Niveau :		
Origine du plan :	Cabinet de diagnostics	Commentaire :
