Rapport de mission de repérage des matériaux et produits contenant de l'amiante avant réalisation de travaux

Référence : RAAT_24LAE0404

Adresse : 19 rue Du Bel air 77200 TORCY

Intitulé
Réfection sol du logement et faïence pièces humide

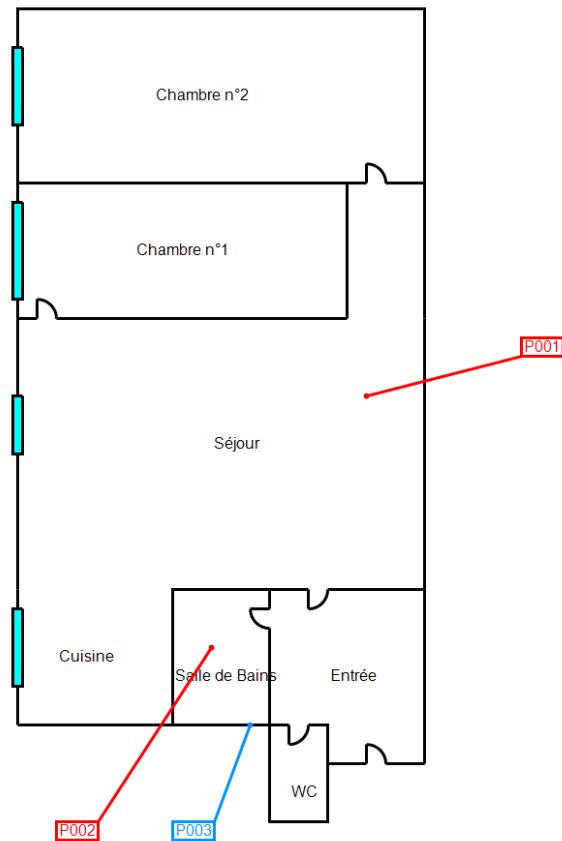
Planche de repérage

Cliant :	HABITAT 77 OPH DE SEINE ET	Titre :	Localisation prélèvements	
N° dossier :	RAAT_24LAE0404	Adresse :	Bâtiment 19 rue Du Bel air 77200 TORCY	
N° planche :	1/2			Version : 0
Type :	Croquis			
Date :	08/09/2021	Localisation / Bâtiment :		
Intervenant :	MARTIN Olivier	Niveau :		
Origine du plan :	Cabinet de diagnostics	Commentaire :
