## Rapport de mission de repérage des matériaux et produits contenant de l'amiante avant réalisation de travaux

21 RUE DU BEL AIR

77200 TORCY

RAPPORT N° :	24LAF0104	Laboratoire d'Analyses :	ITGA
Repérage réalisé le :	09/08/2018	Adresse laboratoire :	3 RUE ARMAND HERPIN LACROIX - CS 46537 35065 RENNES CEDEX
Accompagnateur :		Numéro d'accréditation :	1-5967
Par :	Mickaël JULIEN	Organisme d'assurance professionnelle :	AXA France
N° certificat :	CPDI 4129	Adresse assurance :	313 Terrasses de l'Arche 92727 NANTERRE CEDEX
Date d'obtention :	01/01/2017	N° de contrat d'assurance :	10063271004
Organisme certificateur	I.CERT Parc Edonia - Bâtiment G - Rue de la Terre Victoria - 35760 SAINT-GREGOIRE	Date de validité :	31/12/2018

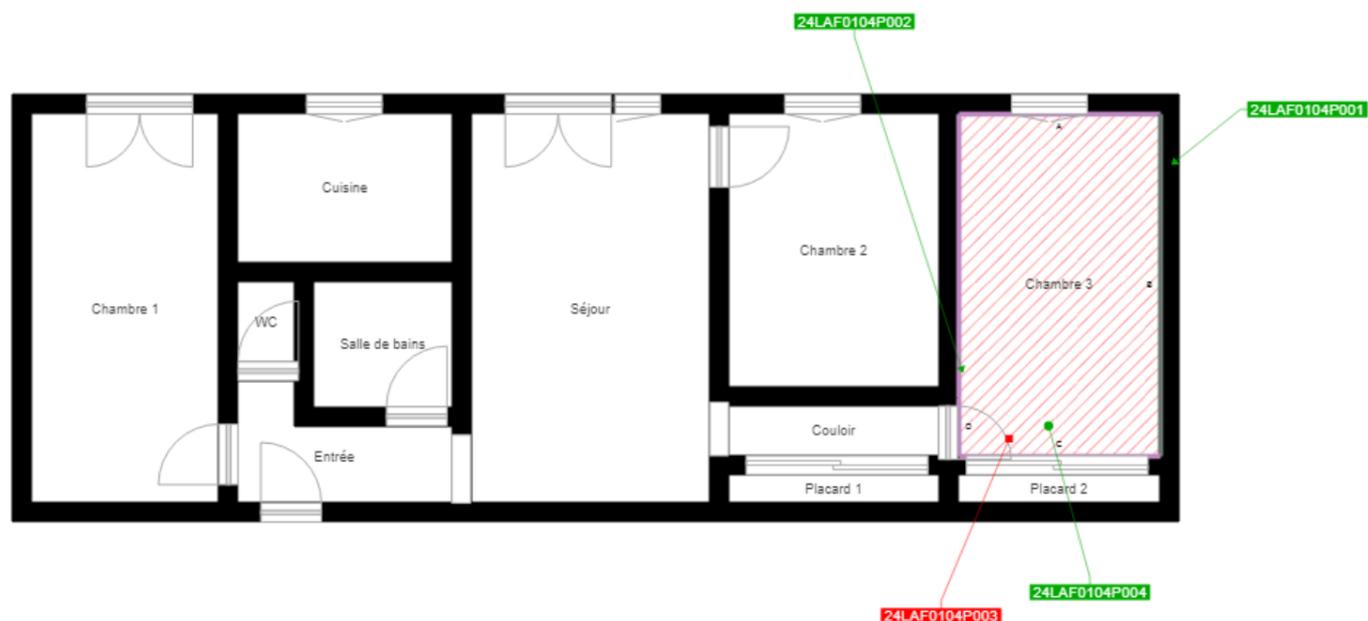
PIECE	ETAGE	ELEMENTS	DESCRIPTIF LABORATOIRE	REPERAGE	Echantillon	METHODE	ETAT	RESULTAT
Chambre 3		Revêtement souple	Colle polymère jaune non séparable + dalle dure cassante marron	Sol	24LAF0104P003	RESULTAT ANALYSE	BON ETAT	Fr2:Amiante détecté (Chrysotile)
Chambre 3		Revêtement souple	Colle bitumineuse noire	Sol	24LAF0104P003	RESULTAT ANALYSE	BON ETAT	Fr3:Amiante détecté (Chrysotile)
Chambre 3		Revêtement souple	Colle polymère jaune non séparable + dalle dure cassante marron	Sol	24LAF0104P003	ZSO	BON ETAT	Fr2:Amiante détecté (Chrysotile)
Chambre 3		Revêtement souple	Colle bitumineuse noire	Sol	24LAF0104P003	ZSO	BON ETAT	Fr3:Amiante détecté (Chrysotile)
