Rapport de mission de repérage des matériaux et produits contenant de l'amiante avant réalisation de travaux

Référence : RAAT_24LAF0204

Le 07/07/2021

Adresse : 21 rue Du Bel aire
77200 TORCY

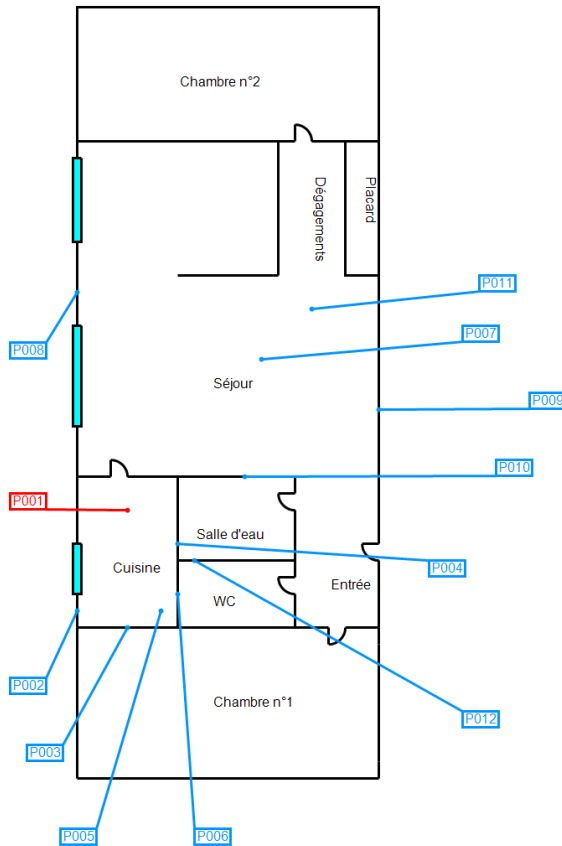
Planche de repérage

Cliant :	HABITAT 77 OPH DE SEINE ET	Titre :	Localisation prélèvements	
N° dossier :	RAAT_24LAF0204	Adresse :	Bâtiment 21 rue Du Bel aire 77200 TORCY	
N° planche :	1/2			Version : 0
Type :	Croquis			
Date :	28/07/2021	Localisation / Bâtiment :		
Intervenant :	MARTIN Olivier	Niveau :		
Origine du plan :	Cabinet de diagnostics	Commentaire :
