Rapport de mission de repérage des matériaux et produits contenant de l'amiante avant réalisation de travaux

17 RUE DU BEL AIR LGT 3

3
77200 TORCY

RAPPORT N° :	24LAD0203	Laboratoire d'Analyses :	ITGA
Repérage réalisé le :	16/01/2018	Adresse laboratoire :	3 RUE ARMAND HERPIN LACROIX - CS 46537 35065 RENNES CEDEX
Accompagnateur :		Numéro d'accréditation :	1-5967
Par :	Tristan BRUNIOT	Organisme d'assurance professionnelle :	ALLIANZ
N° certificat :	CPDI 3541	Adresse assurance :	Direction Opérations Entreprises 5C Esplanade Charles de Gaulle 33081 BORDEAUX CEDEX
Date d'obtention :	27/12/2017	N° de contrat d'assurance :	55832566
Organisme certificateur	I.CERT PARC EDONIA - BAT G - RUE DE LA TERRE VICTORIA - 35760 SAINT GREGOIRE	Date de validité :	31/12/2018

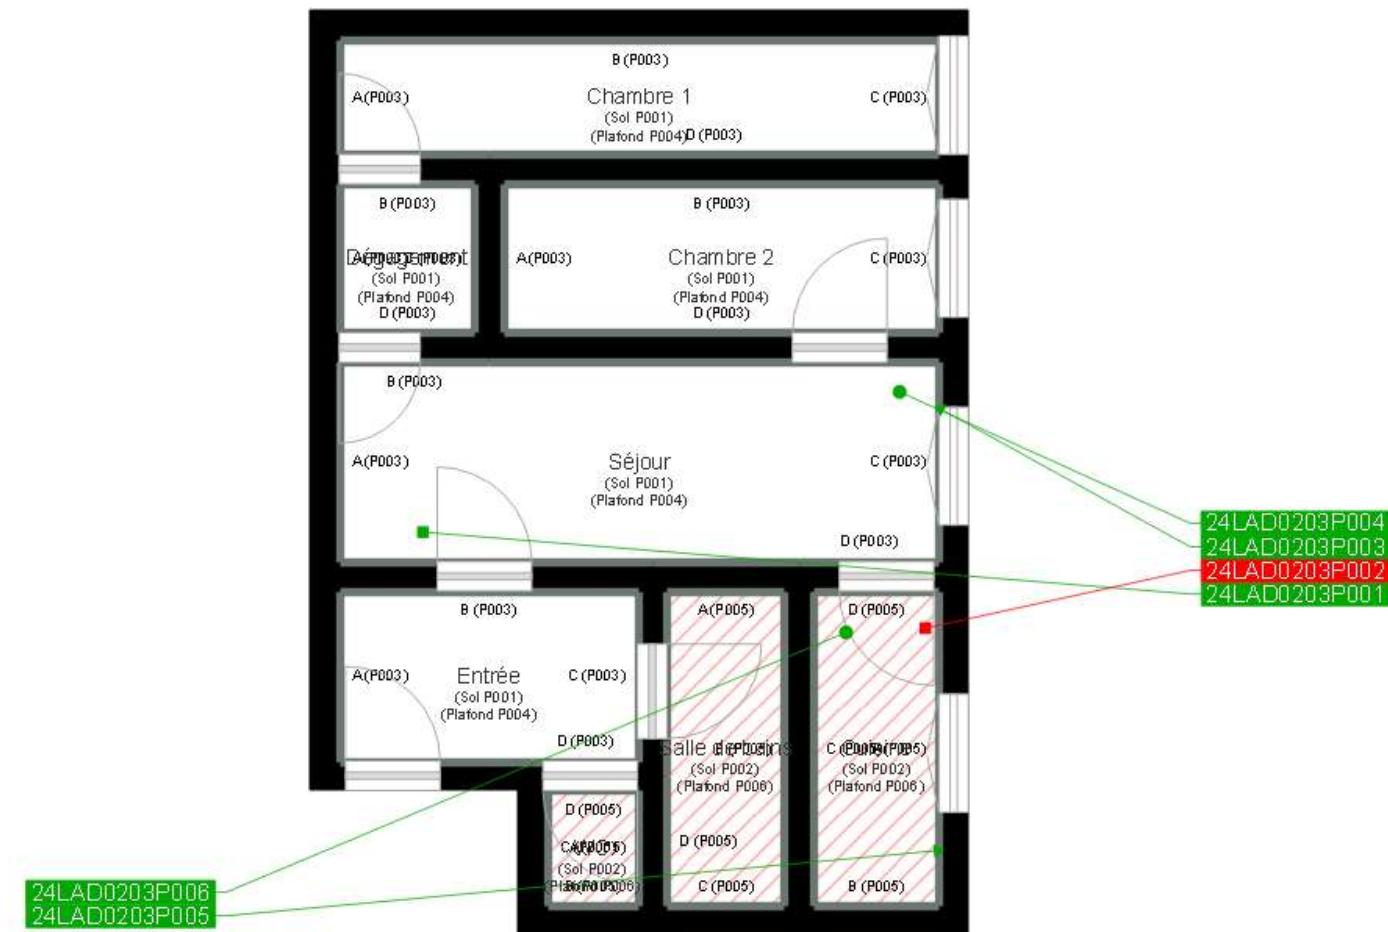
PIECE	ETAGE	ELEMENTS	DESCRIPTIF LABORATOIRE	REPERAGE	Echantillon	METHODE	ETAT	RESULTAT
Cuisine		Revêtement souple	Colle polymère jaune non séparable + colle bitumineuse noire	Sol	24LAD0203P002	RESULTAT ANALYSE	BON ETAT	Fr2:Amiante détecté (Chrysotile)
WC		Revêtement souple	Colle polymère jaune non séparable + colle bitumineuse noire	Sol	24LAD0203P002	ZSO	BON ETAT	Fr2:Amiante détecté (Chrysotile)
Salle de bains		Revêtement souple	Colle polymère jaune non séparable + colle bitumineuse noire	Sol	24LAD0203P002	ZSO	BON ETAT	Fr2:Amiante détecté (Chrysotile)
Cuisine		Revêtement souple	Colle polymère jaune non séparable + colle bitumineuse noire	Sol	24LAD0203P002	ZSO	BON ETAT	Fr2:Amiante détecté (Chrysotile)
