Rapport de mission de repérage des matériaux et produits contenant de l'amiante avant réalisation de travaux

Norme NF X 46-020 V .2017

10 Ruelle au Vin - Logement 2 - ESC AB - R+1

RAPPORT N° :	255LAB0102	Laboratoire d'Analyses :	ITGA
Repérage réalisé le :	08/01/2020	Adresse laboratoire :	3 RUE ARMAND HERPIN LACROIX - CS 46537 35065 RENNES CEDEX
Accompagnateur :		Numéro d'accréditation :	1-5967
Par :	Abdessamad RHENZOUR	Organisme d'assurance professionnelle :	AXA France
N° certificat :	DTI3342	Adresse assurance :	313 Terrasses de l'Arche 92727 NANTERRE CEDEX
Date d'obtention :	23/11/2017	N° de contrat d'assurance :	10158549604
Organisme certificateur	DEKRA 5 avenue Garlande - 92220 BAGNEUX	Date de validité :	31/12/2019

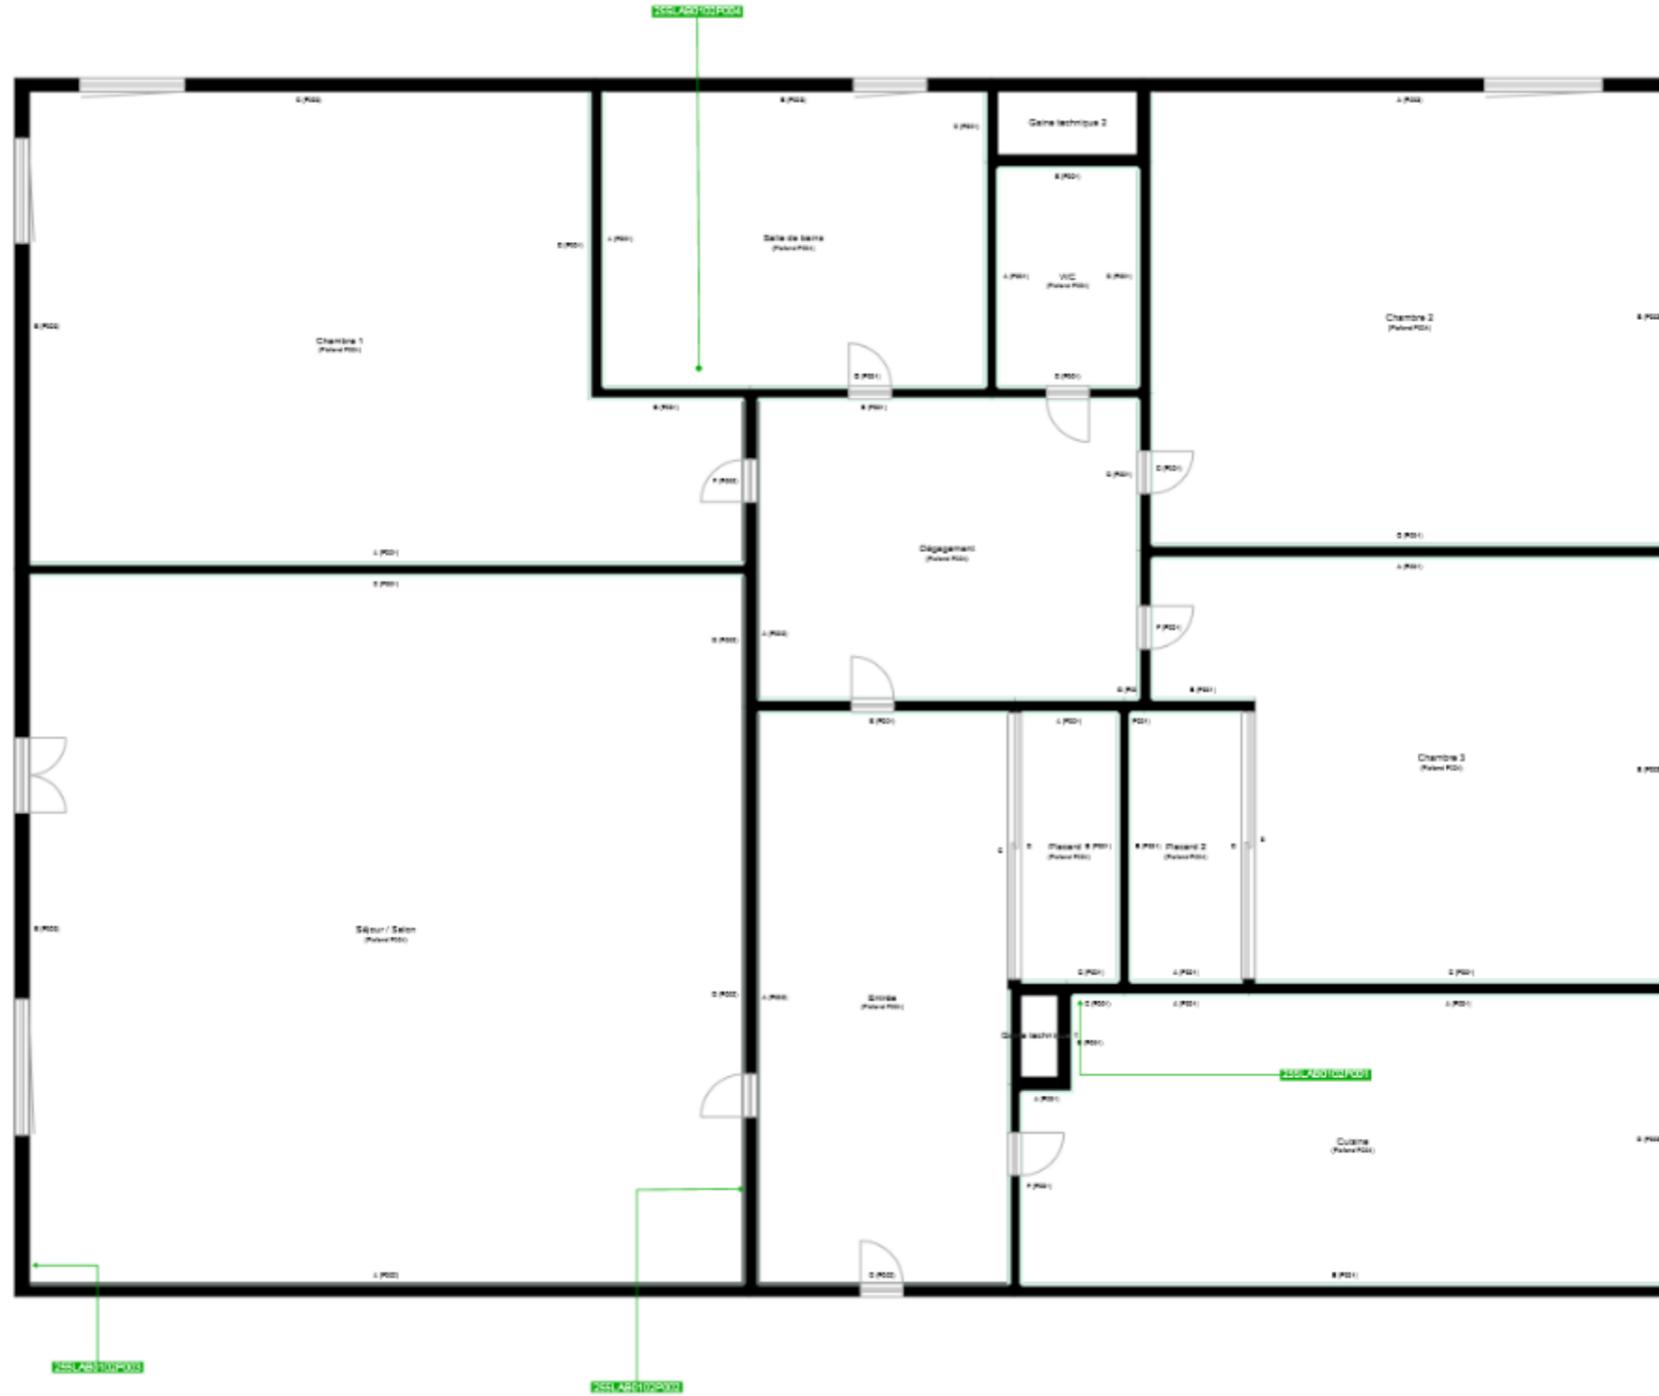
PLANCHE DE REPÉRAGE	Zone : R+1	Vue de dessus
Auteur : RHENZOUR Abdessamad	Bien : 255LAB0102 - 10 Ruelle au Vin - Logement 2 - ESC AB - R+1 77270 VILLEPARISIS	Chaque support/équipement identifié a fait l'objet d'un sondage par le technicien
