Rapport de mission de repérage des matériaux et produits contenant de l'amiante avant réalisation de travaux

10 RUE DES FENAISSONS

77700 MAGNY LE HONGRE

RAPPORT N° :	257LAE0003	Laboratoire d'Analyses :	ITGA
Repérage réalisé le :	03/09/2018	Adresse laboratoire :	3 RUE ARMAND HERPIN LACROIX - CS 46537 35065 RENNES CEDEX
Accompagnateur :		Numéro d'accréditation :	1-5967
Par :	Gaetan BEDEL	Organisme d'assurance professionnelle :	AXA France
N° certificat :	CPDI3869	Adresse assurance :	313 Terrasses de l'Arche 92727 NANTERRE CEDEX
Date d'obtention :	22/04/2016	N° de contrat d'assurance :	10063271004
Organisme certificateur	I.CERT PARC EDONIA - BAT G - RUE DE LA TERRE VICTORIA - 35760 SAINT GREGOIRE	Date de validité :	31/12/2018

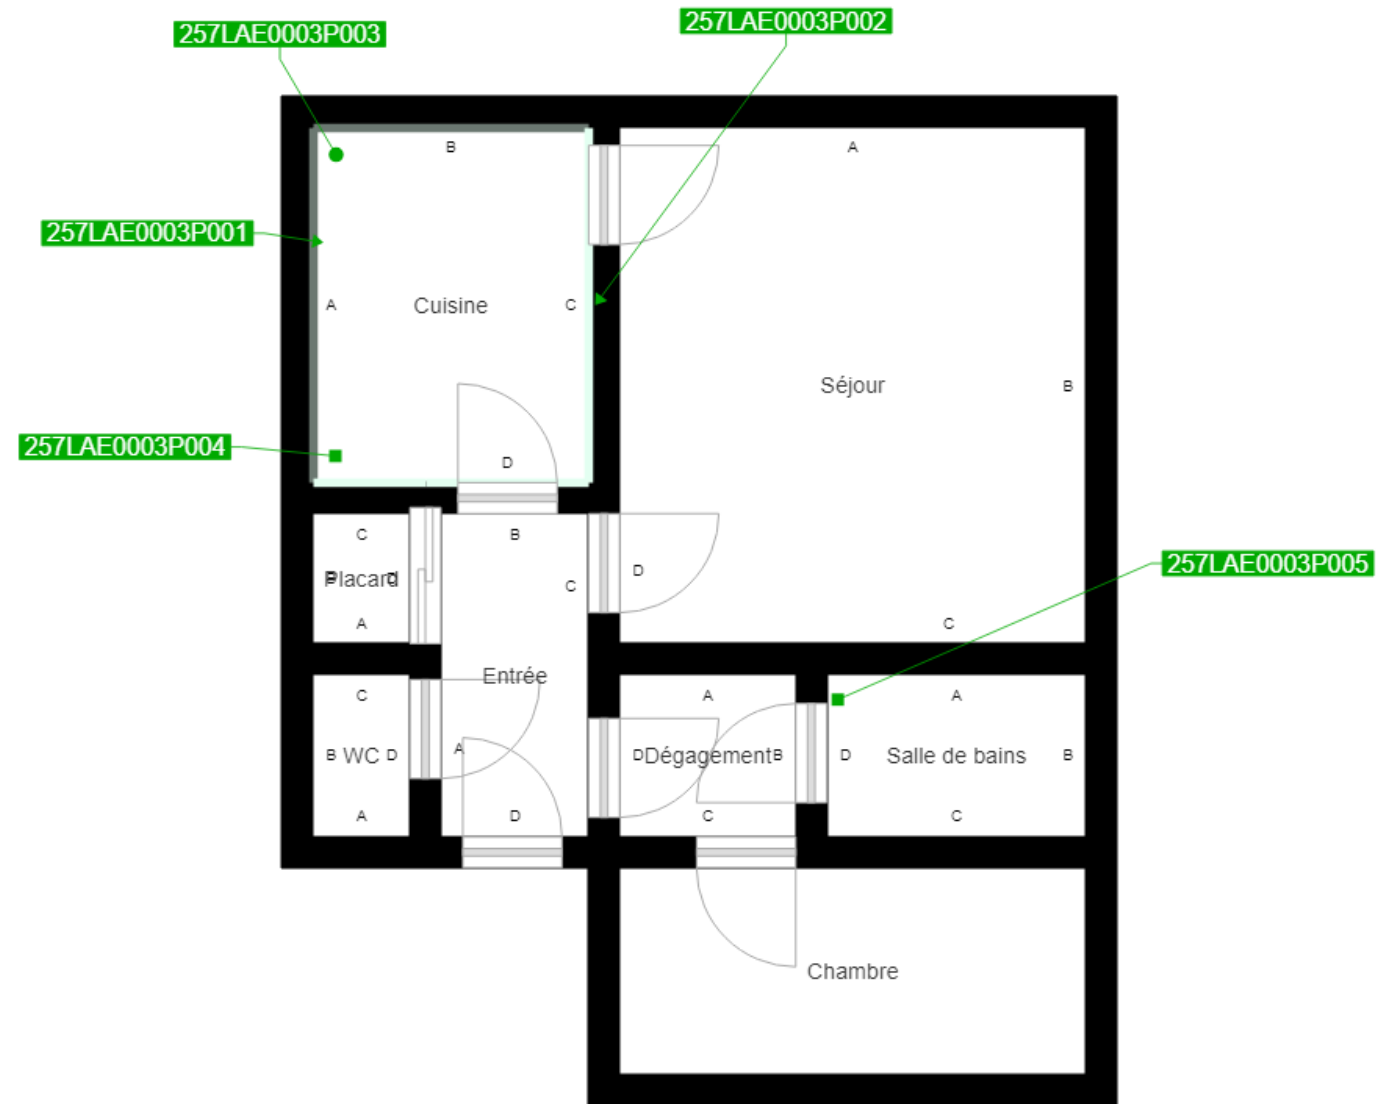
PIECE	ETAGE	ELEMENTS	DESCRIPTIF LABORATOIRE	Echantillon	REPERAGE	ETAT	RESULTAT	METHODE
Cuisine		Enduit / Peinture béton	Enduit plâtreux blanc	257LAE0003P001	Mur A	DEGRADATION PARTIELLE	Amiante non détecté	RESULTAT ANALYSE
Cuisine		Enduit / Peinture plaque de plâtre	Enduit plâtreux blanc + peintures multiples non séparable + carton non séparable	257LAE0003P002	Mur C	BON ETAT	Amiante non détecté	RESULTAT ANALYSE
Cuisine		Enduit / Peinture béton	Enduit plâtreux blanc + papier non séparable	257LAE0003P003	Plafond	BON ETAT	Amiante non détecté	RESULTAT ANALYSE
Cuisine		Dalle de sol	Revêtement souple beige + colle polymère jaune non séparable + ragréage blanc en faible quantité non séparable + revêtement souple gris + colle polymère jaune non séparable + matériau souple beige avec poussières non séparable	257LAE0003P004	Sol	DEGRADATION PARTIELLE	Amiante non détecté	RESULTAT ANALYSE
Salle de bains		Dalle de sol	Revêtement souple marron + colle polymère jaune non séparable + ragréage gris en faible quantité non séparable + revêtement cassant noir + colle polymère incolore non séparable	257LAE0003P005	Sol	DEGRADATION PARTIELLE	Amiante non détecté	RESULTAT ANALYSE

PIECE	ETAGE	ELEMENTS	DESCRIPTIF LABORATOIRE	Echantillon	REPERAGE	ETAT	RESULTAT	METHODE
Cuisine		Enduit / Peinture béton	Enduit plâtreux blanc + papier non séparable	257LAE0003P003	Plafond	BON ETAT	Amiante non détecté	ZSO
Cuisine		Dalle de sol	Revêtement souple beige + colle polymère jaune non séparable + ragréage blanc en faible quantité non séparable + revêtement souple gris + colle polymère jaune non séparable + matériau souple beige avec poussières non séparable	257LAE0003P004	Sol	DEGRADATION PARTIELLE	Amiante non détecté	ZSO
Salle de bains		Dalle de sol	Revêtement souple marron + colle polymère jaune non séparable + ragréage gris en faible quantité non séparable + revêtement cassant noir + colle polymère incolore non séparable	257LAE0003P005	Sol	DEGRADATION PARTIELLE	Amiante non détecté	ZSO
Cuisine		Enduit / Peinture plaque de plâtre	Enduit plâtreux blanc + peintures multiples non séparable + carton non séparable	257LAE0003P002	Mur C	BON ETAT	Amiante non détecté	ZSO
