Pré-Rapport de Repérage des matériaux et produits contenant de l'amiante avant réalisation de travaux dans un immeuble bâti

Numéro de dossier : MA2205073303
Date d'intervention : 31/05/2022

116 RUE DU MOULIN (25LAC0002)
77190 DAMMARIE LES LYS

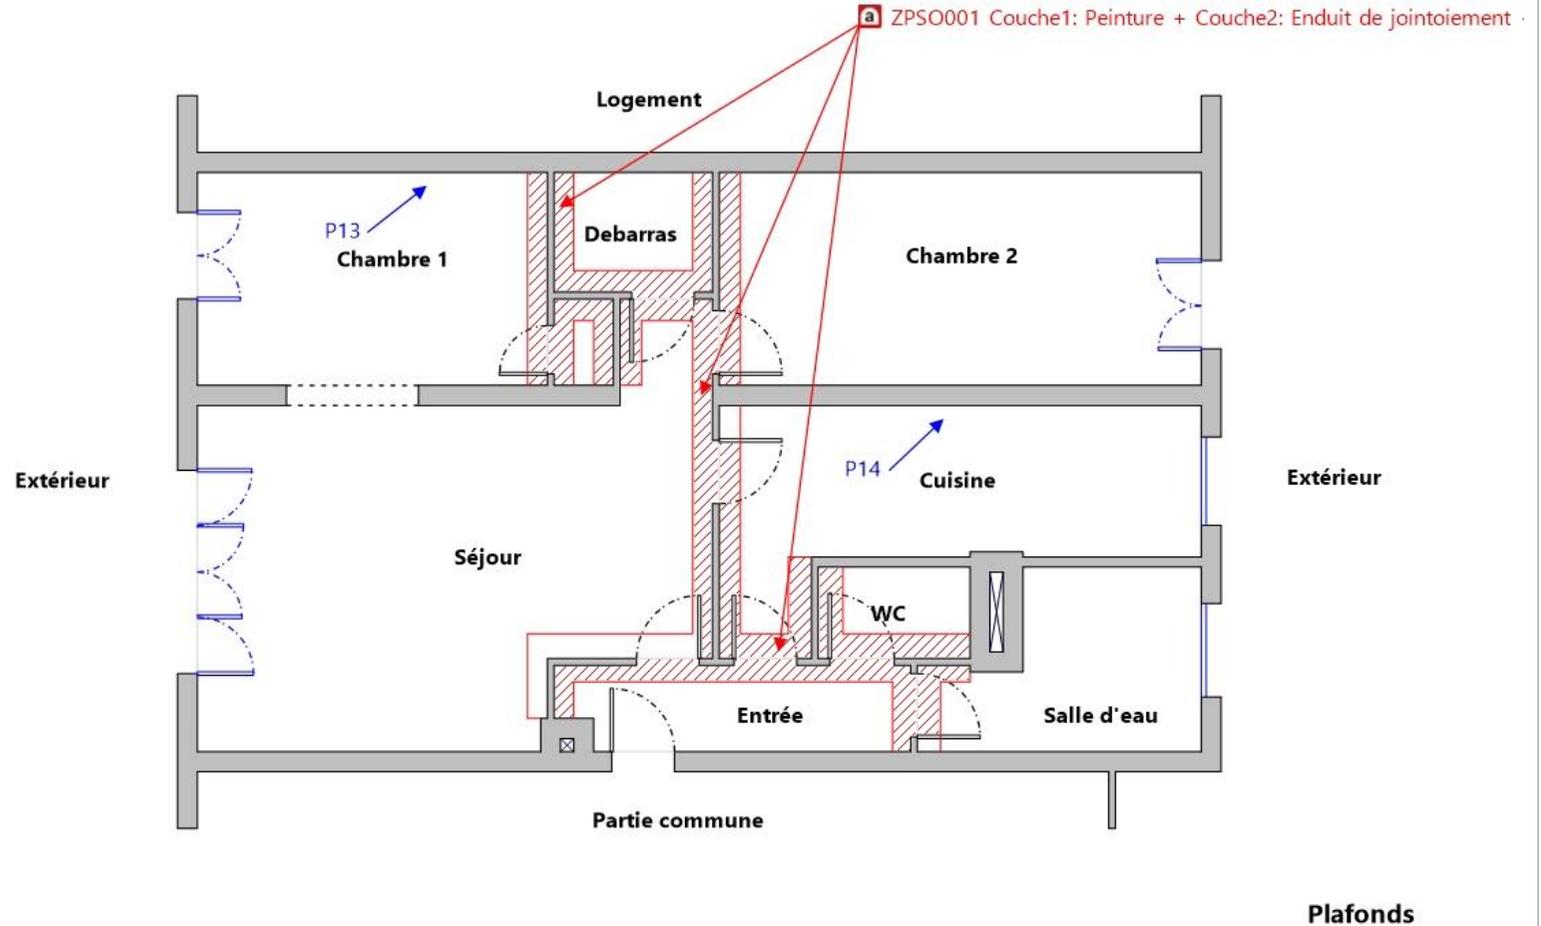
Planche de repérage des matériaux et produits amiantés
Affaire	MA2205073303
Opération	BRUN alexandre
Site	116 RUE DU MOULIN (25LAC0002)
	77190 DAMMARIÉ LES LYS
Date de réalisation	15/06/2022
Matériaux et produits contenant de l'amiante	
	Surface amianté
	Linéaire / paroi amianté (type 1)
	Linéaire / paroi amianté (type 2)
	Conduit amianté
Sondages destructifs / Prélèvements	
	Px Prélèvement Positif
	Px Prélèvement négatif
	Sondage destructif
Types de murs	
	Mur Porteur
	Mur Cloison (type 1)
	Mur Cloison (type 2)
	Gaine technique
Éléments ou pièces non visités	
	Local non visitée
	Élément non visité

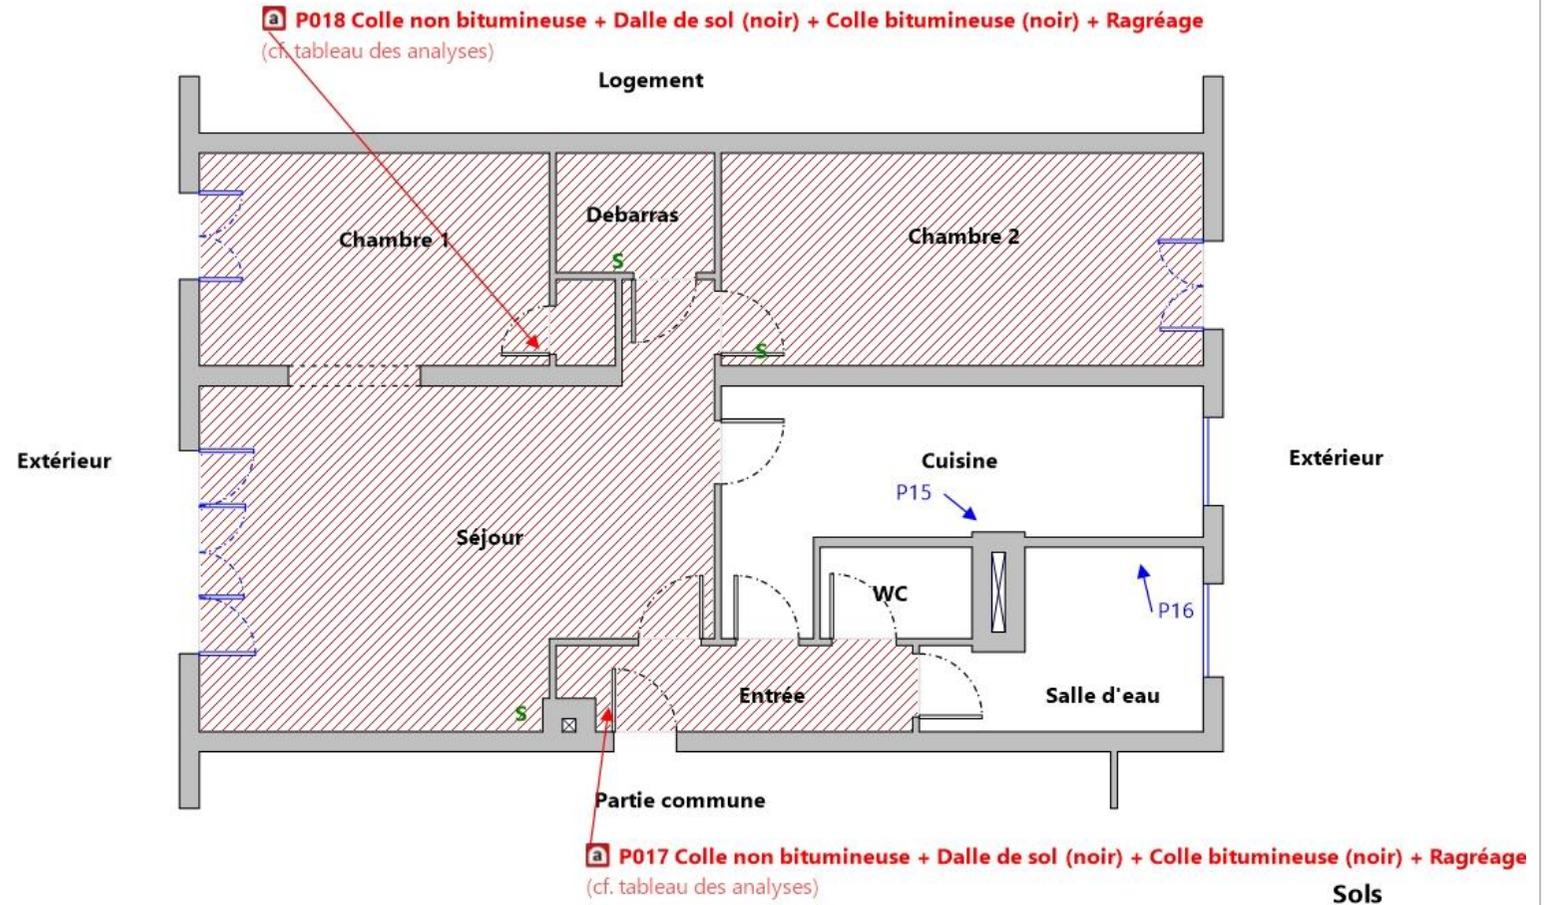
Planche de repérage des matériaux et produits amiantés
Affaire	MA2205073303

Opération	BRUN alexandre
Site	116 RUE DU MOULIN (25LAC0002) 77190 DAMMARIÉ LES LYS
Date de réalisation	15/06/2022
Matériaux et produits contenant de l'amiante	
	Surface amianté
	Linéaire / paroi amianté (type 1)
	Linéaire / paroi amianté (type 2)
	Conduit amianté
Sondages destructifs / Prélèvements	
	Px Prélèvement Positif
	Px Prélèvement négatif
	S Sondage destructif
Types de murs	
	Mur Porteur
	Mur Cloison (type 1)
	Mur Cloison (type 2)
	Gaine technique
Eléments ou pièces non visités	
	Local non visitée
	Elément non visité
