Rapport de Repérage Amiante avant réalisation de travaux dans un immeuble bâti

Numéro de dossier : MA2112047601
Date d'intervention : 16/02/2022

25LAD0201
146 RUE DU MOULIN (BAT H)
Etage 2; Porte 201 (25LAD0201)
777190 DAMMARIE LES LYS

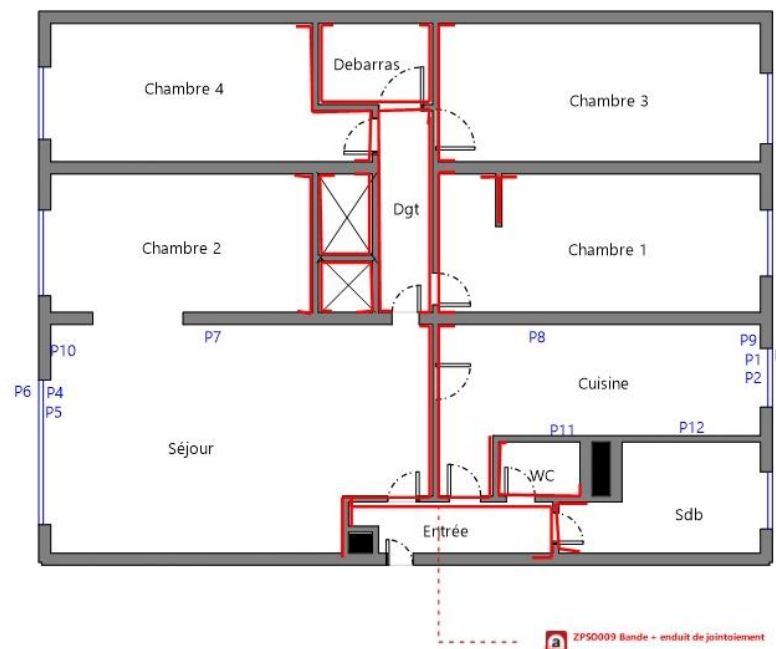
Planche de repérage des matériaux et produits amiantés
Affaire	MA2112047601
Opération	Pierre DE ROUGE
Site	25LAD0201
	146 RUE DU MOULIN (BAT H)
	Etage 2; Porte 201 (25LAD0201)
	777190
	DAMMARIÉ LES LYS
Date de réalisation	04/03/2022
Matériaux et produits contenant de l'amiante	
	Surface amianté
	Linéaire / paroi amianté (type 1)
	Linéaire / paroi amianté (type 2)
	Conduit amianté
Sondages destructifs / Prélèvements	
	Prélèvement Positif
	Prélèvement négatif
	Sondage destructif
Types de murs	
	Mur Porteur
	Mur Cloison (type 1)
	Mur Cloison (type 2)
	Gaine technique
Éléments ou pièces non visités	
	Local non visitée
	Élément non visité
