Rapport de Repérage Amiante avant réalisation de travaux dans un immeuble bâti

Numéro de dossier : MA2112047600
Date d'intervention : 12/01/2022

25LAF0302
160 RUE DU MOULIN (BAT H) (25LAF0302)
Etage 3; Porte 302
777190 DAMMARIE LES LYS

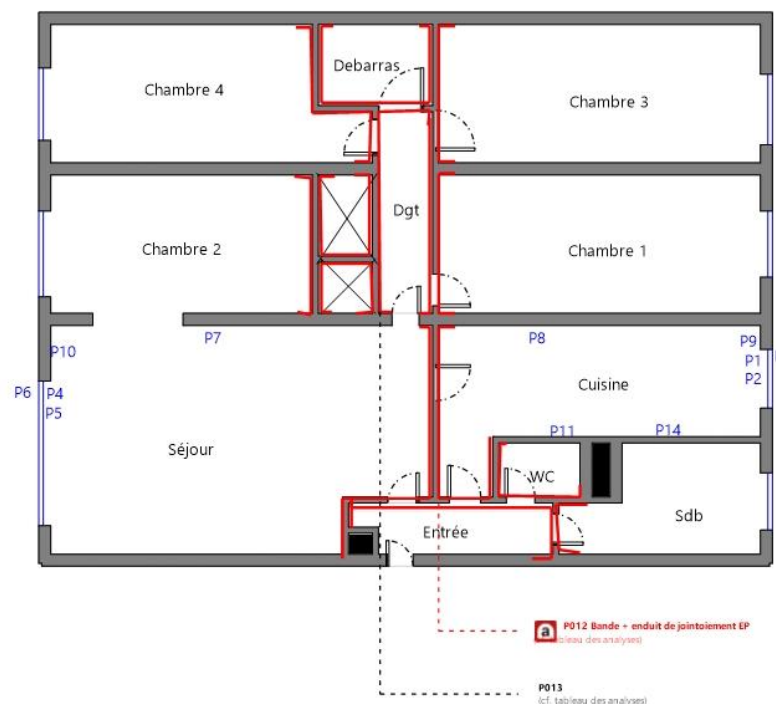
Planche de repérage des matériaux et produits amiantés
Affaire	MA2112047600
Opération	Pierre DE ROUGE
Site	25LAF0302
	160 RUE DU MOULIN (BAT H) (25LAF0302)
	777190 DAMMARIÉ LES LYS
Date de réalisation	24/01/2022
Matériaux et produits contenant de l'amiante	
	Surface amianté
	Linéaire / paroi amianté (type 1)
	Linéaire / paroi amianté (type 2)
	Conduit amianté
Sondages destructifs / Prélèvements	
	Px Prélèvement Positif
	Prélèvement négatif
	Sondage destructif
Types de murs	
	Mur Porteur
	Mur Cloison (type 1)
	Mur Cloison (type 2)
	Gaine technique
Éléments ou pièces non visités	
	Local non visité
	Élément non visité
