# Rapport de Repérage des matériaux et produits contenant de l'amiante avant réalisation de travaux dans un immeuble bâti

Numéro de dossier : MA2112047621  
Date d'intervention : 16/02/2022

25LAG0201  
176 RUE DU MOULIN (BAT H)  
(25LAG0201)  
777190 DAMMARIÉ LES LYS  
Etage 2; Porte 201

Remplacement des menuiseries extérieures.  
Amélioration de la ventilation du logement.  
Mise en sécurité électrique du logement.  
Remplacement du ROAI gaz.

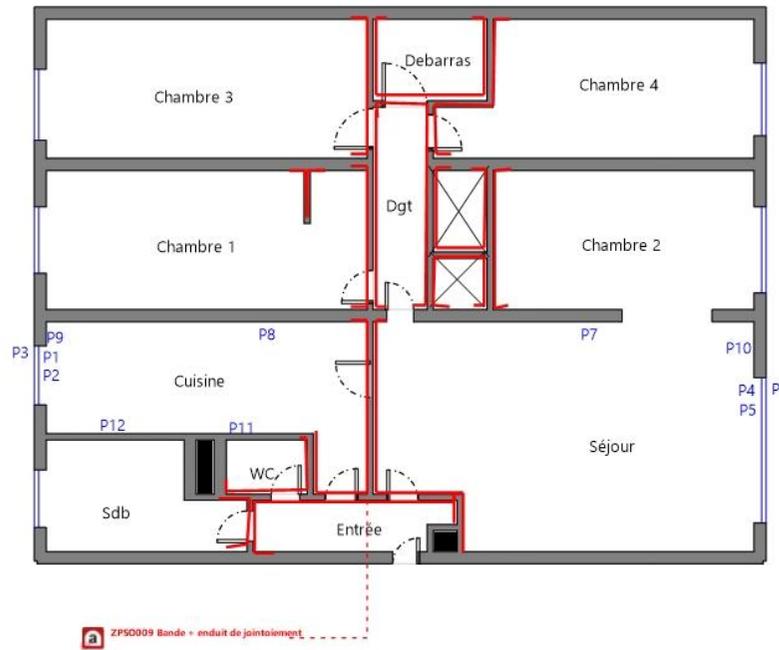
<b>Planche de repérage des matériaux et produits amiantés</b>
Affaire	MA2112047621
Opération	Pierre DE ROUGE
Site	25LAG0201
	176 RUE DU MOULIN (BAT H) (25LAG0201)
	777190 DAMMARIÉ LES LYS
Date de réalisation	14/03/2022
<b>Matériaux et produits contenant de l'amiante</b>	
	Surface amianté
	Linéaire / paroi amianté (type 1)
	Linéaire / paroi amianté (type 2)
	Conduit amianté
<b>Sondages destructifs / Prélèvements</b>	
	Px Prélèvement Positif
	Prélèvement négatif
	Sondage destructif
<b>Types de murs</b>	
	Mur Porteur
	Mur Cloison (type 1)
	Mur Cloison (type 2)
	Gaine technique
<b>Éléments ou pièces non visités</b>	
	Local non visité
	Élément non visité
