Rapport de Repérage Amiante avant réalisation de travaux dans un immeuble bâti

Numéro de dossier : MA2112047630
Date d'intervention : 12/01/2022

25LAH0302
190 RUE DU MOULIN (BAT H)
Etage 3; Porte 2
777190 DAMMARIE LES LYS

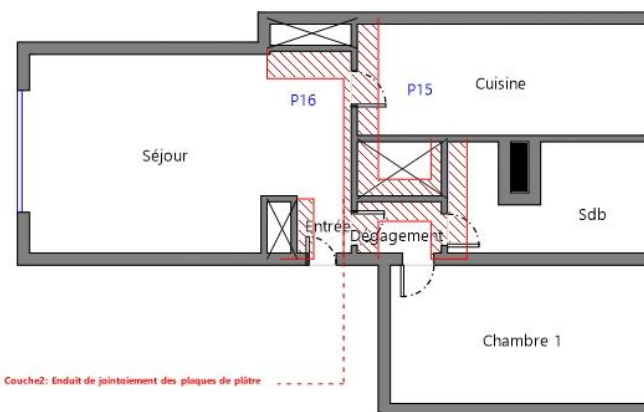
Murs et éléments

Affaire	MA2112047630
Opération	Pierre DE ROUGE
Site	25LAH0302
	190 RUE DU MOULIN (BAT H)
	777190 DAMMARIÉ LES LYS
Date de réalisation	24/01/2022
Matériaux et produits contenant de l'amiante	
	Surface amianté
	Linéaire / paroi amianté (type 1)
	Linéaire / paroi amianté (type 2)
	Conduit amianté
Sondages destructifs / Prélèvements	
	Prélèvement Positif
	Prélèvement négatif
	Sondage destructif
Types de murs	
	Mur Porteur
	Mur Cloison (type 1)
	Mur Cloison (type 2)
	Gaine technique
Eléments ou pièces non visités	
	Local non visitée
	Élément non visité
