Rapport de mission de repérage des matériaux et produits contenant de l'amiante avant réalisation de travaux

Norme NF X 46-020 V .2017

210 RUE DU MOULIN

77190 DAMMARIE LES LYS

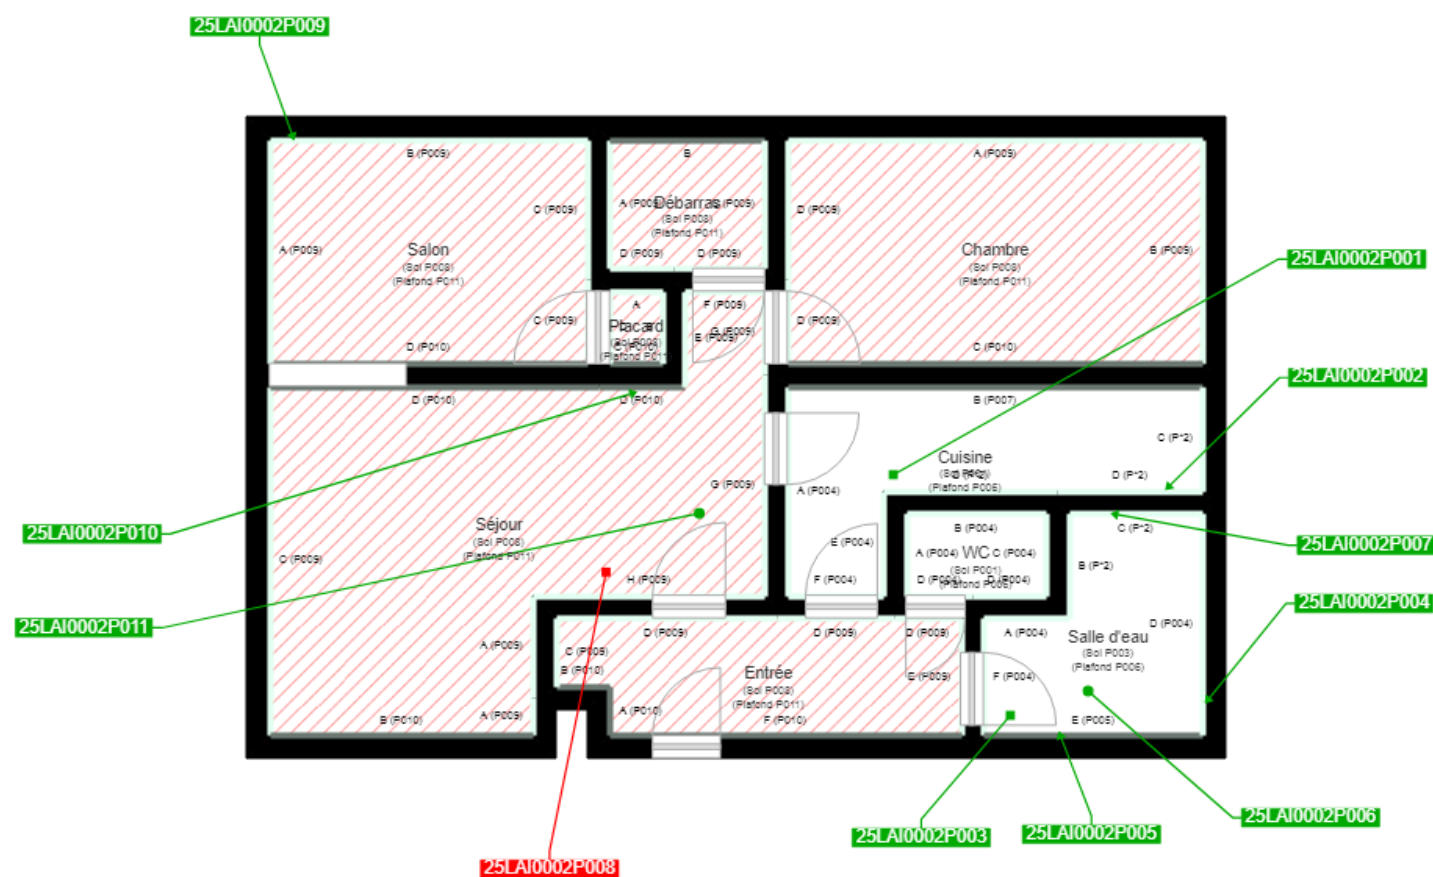
PLANCHE DE REPÉRAGE	Zone : Rez de chaussée	Vue de dessus
Auteur : AINA Rachid	Bien : 25LAI0002 - 210 RUE DU MOULIN 77190 DAMMARI LES LYS	Chaque support/équipement identifié a fait l'objet d'un sondage par le technicien
