Rapport de Repérage Amiante avant réalisation de travaux dans un immeuble bâti

Numéro de dossier : MA2112047472
Date d'intervention : 19/01/2022

25LAJ0401
16 RUE B. DE PORET
Etage 4; Porte 401 (25LAJ0401)
77190 DAMMARIE LES LYS

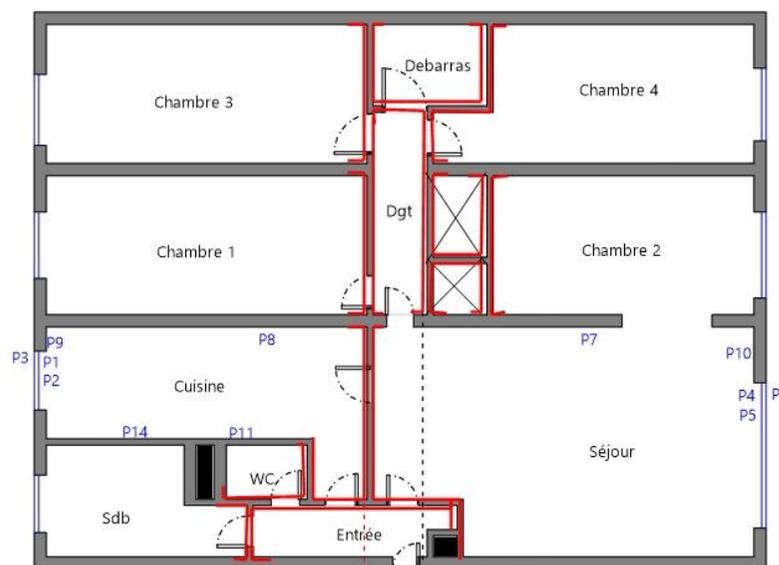
Planche de repérage des matériaux et produits amiantés
Affaire	MA2112047472
Opération	Pierre DE ROUGE
Site	25LAJ0401
	16 RUE B. DE PORET
	Etage 4; Porte 401 (25LAJ0401)
	77190
	DAMMARIE LES LYS
Date de réalisation	31/01/2022
Matériaux et produits contenant de l'amiante	
	Surface amianté
	Linéaire / paroi amianté (type 1)
	Linéaire / paroi amianté (type 2)
	Conduit amianté
Sondages destructifs / Prélèvements	
Px	Prélèvement Positif
Px	Prélèvement négatif
S	Sondage destructif
Types de murs	
	Mur Porteur
	Mur Cloison (type 1)
	Mur Cloison (type 2)
	Gaine technique
Eléments ou pièces non visités	
	Local non visitée
	Elément non visité
