Rapport de Repérage Amiante avant réalisation de travaux dans un immeuble bâti

Numéro de dossier : MA2112047443
Date d'intervention : 19/01/2022

25LAK0401
32 RUE B. DE PORET (25LAK0401)
Etage 4; Porte 401
77190 DAMMARIE LES LYS

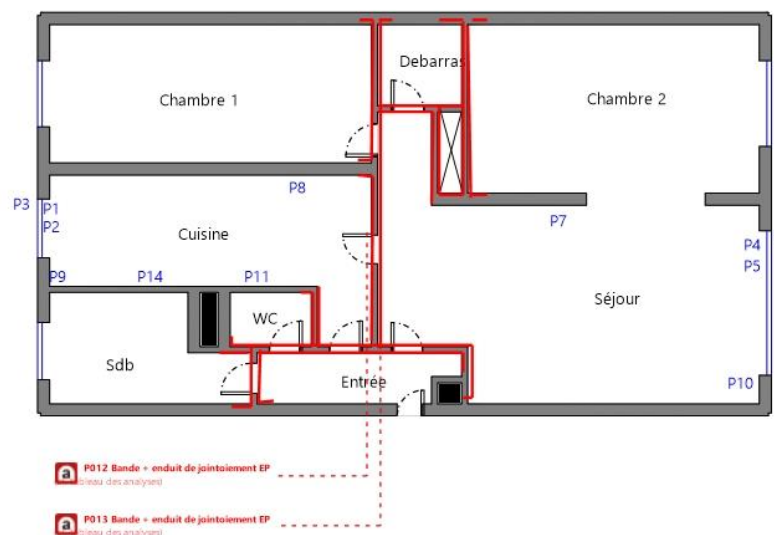
Planche de repérage des matériaux et produits amiantés
Affaire	MA2112047443
Opération	Pierre DE ROUGE
Site	25LAK0401
	32 RUE B. DE PORET (25LAK0401)
	77190 DAMMARIÉ LES LYS
Date de réalisation	31/01/2022
Matériaux et produits contenant de l'amiante	
	Surface amianté
	Linéaire / paroi amianté (type 1)
	Linéaire / paroi amianté (type 2)
	Conduit amianté
Sondages destructifs / Prélèvements	
	Px Prélèvement Positif
	Prélèvement négatif
	Sondage destructif
Types de murs	
	Mur Porteur
	Mur Cloison (type 1)
	Mur Cloison (type 2)
	Gaine technique
Éléments ou pièces non visités	
	Local non visité
	Élément non visité
