Rapport de repérage des matériaux et produits contenant de l'amiante avant réalisation de travaux dans un immeuble bâti

Numéro de dossier : MA2112047617
Date d'édition: 11/03/2022

25LAC0202
116 RUE DU MOULIN (BAT H)
(25LAC0202)
777190 DAMMARIÉ LES LYS
Bat. 116; Etage 2; Porte 202

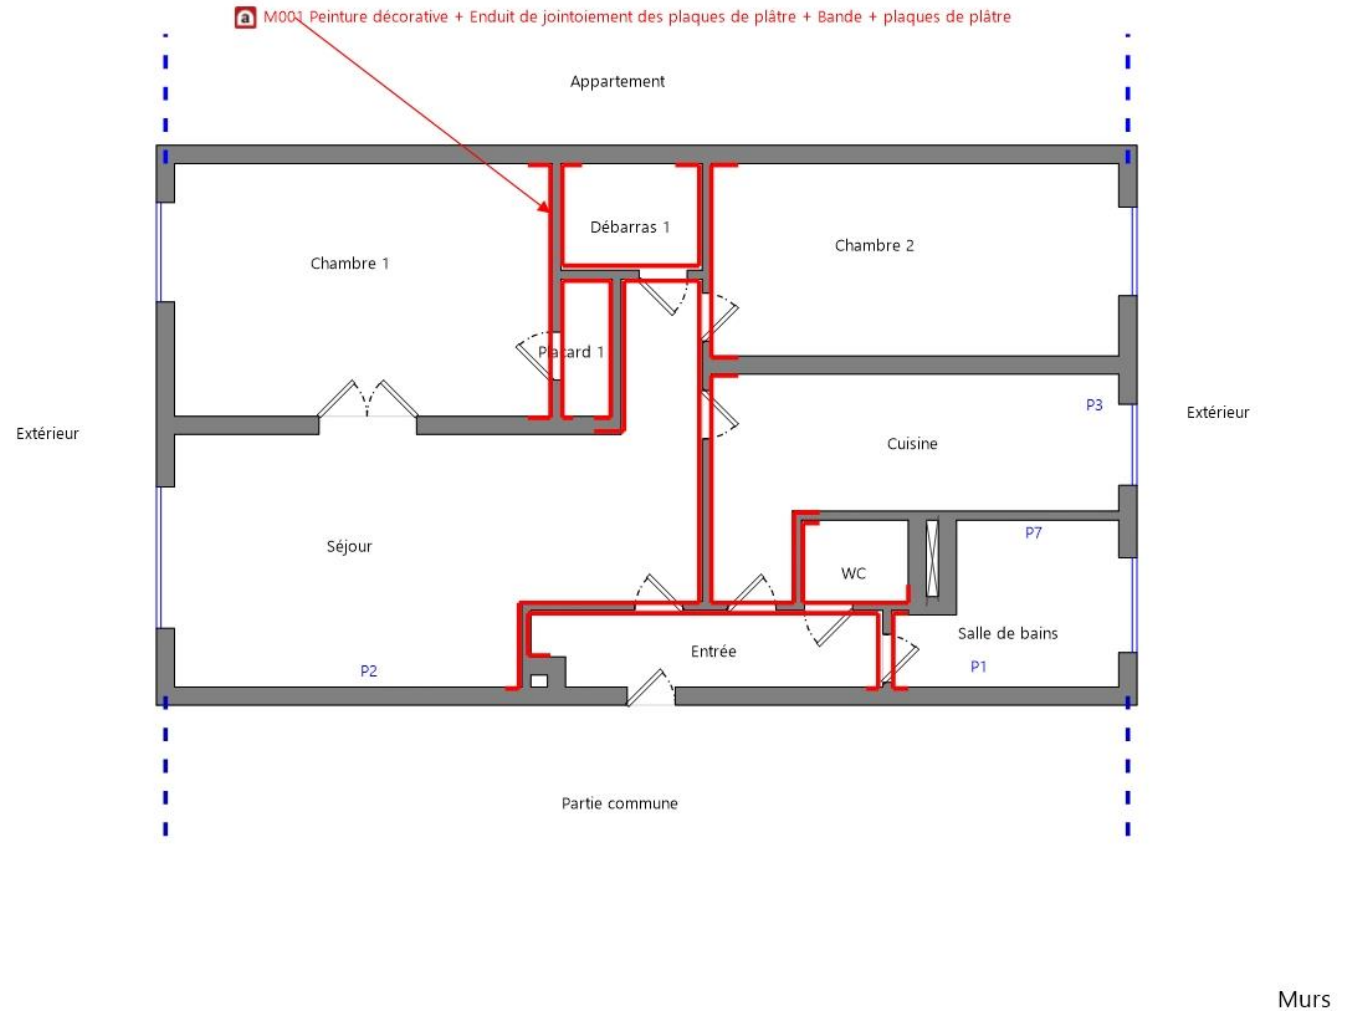
ZPSO	Niveau	Localisation	Zone	Description du prélèvement réalisé	Surface indicative
M001	Entrée	Entrée	Cloisons et doublages avec liaisons sur murs et plafonds	Sur anciennes analyses	83m2
	--	--			
	WC	WC			
	--	--			
	Salle de bains	Salle de bains			
	--	--			
	Cuisine	Cuisine			
	--	--			
	Chambre 1	Chambre 1			
	--	--			
	Chambre 2	Chambre 2			
--	--				
Placard 1	Placard 1				
--	--				
Séjour	Séjour				
--	--				
Debarras 1	Debarras 1
