# Rapport de repérage des matériaux et produits contenant de l'amiante avant réalisation de travaux dans un immeuble bâti

Numéro de dossier : MA2112047615  
Date d'édition: 15/03/2022

25LAD0001  
130 RUE DU MOULIN (BAT H)  
(25LAD0001)  
777190 DAMMARIÉ LES LYS  
Bat.130; Etage RDC; Porte 1

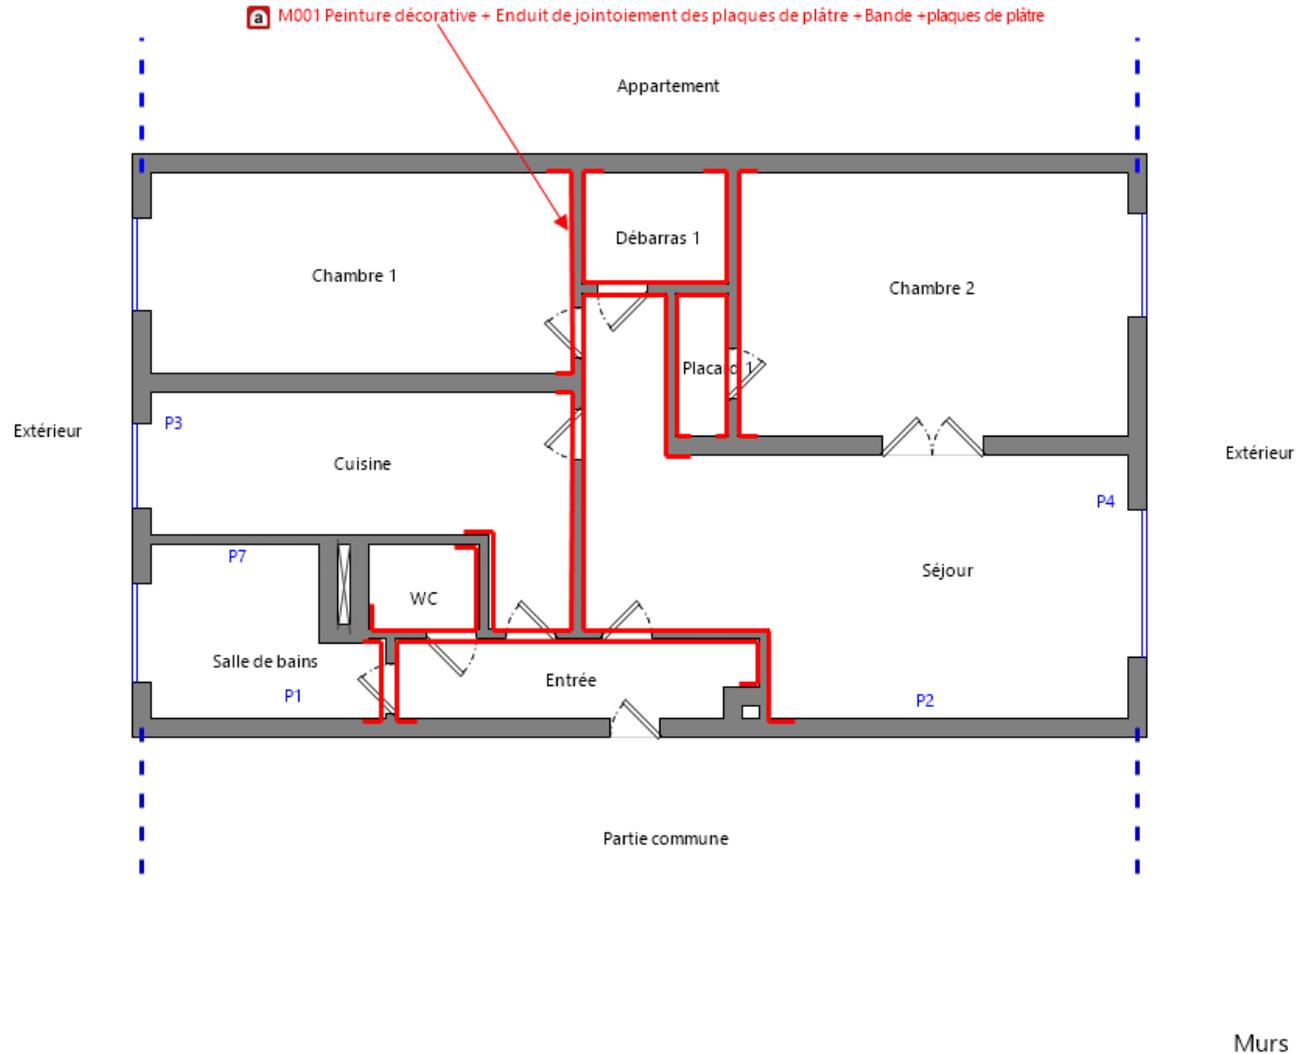
<b>Planche de repérage des matériaux et produits amiantés</b>
Affaire	MA2112047615
Opération	BENDERDOUCH ala eddine
Site	25LAD0001
	130 RUE DU MOULIN (BAT H) (25LAD0001)
	777190 DAMMARIÉ LES LYS
Date de réalisation	15/03/2022
<b>Matériaux et produits contenant de l'amiante</b>	
	Surface amianté
	Linéaire / paroi amianté (type 1)
	Linéaire / paroi amianté (type 2)
	Conduit amianté
<b>Sondages destructifs / Prélèvements</b>	
	Px Prélèvement Positif
	Px Prélèvement négatif
	Sondage destructif
<b>Types de murs</b>	
	Mur Porteur
	Mur Cloison (type 1)
	Mur Cloison (type 2)
	Gaine technique
<b>Éléments ou pièces non visités</b>	
	Local non visité
	Élément non visité

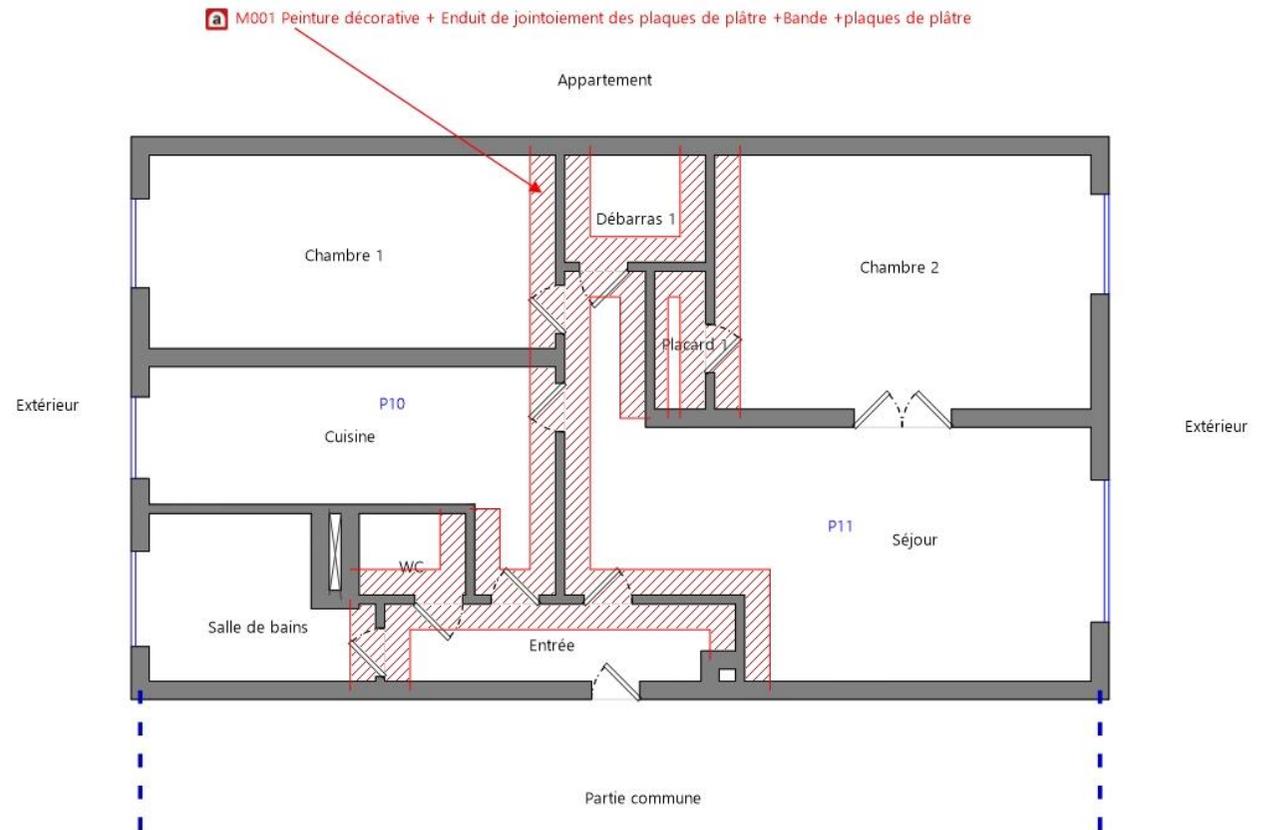
Plafonds

<b>Planche de repérage des matériaux et produits amiantés</b>
Affaire	MA2112047615
Opération	BENDERDOUCH ala eddine
Site	25LAD0001
	130 RUE DU MOULIN (BAT H) (25LAD0001)
	777190
	DAMMARIÉ LES LYS
Date de réalisation	15/03/2022
<b>Matériaux et produits contenant de l'amiante</b>	
	Surface amianté
	Linéaire / paroi amianté (type 1)
	Linéaire / paroi amianté (type 2)
	Conduit amianté
<b>Sondages destructifs / Prélèvements</b>	
	Px Prélèvement Positif
	Px Prélèvement négatif
	S Sondage destructif
<b>Types de murs</b>	
	Mur Porteur
	Mur Cloison (type 1)
	Mur Cloison (type 2)
	Gaine technique
<b>Eléments ou pièces non visités</b>	
	Local non visitée
	Elément non visité

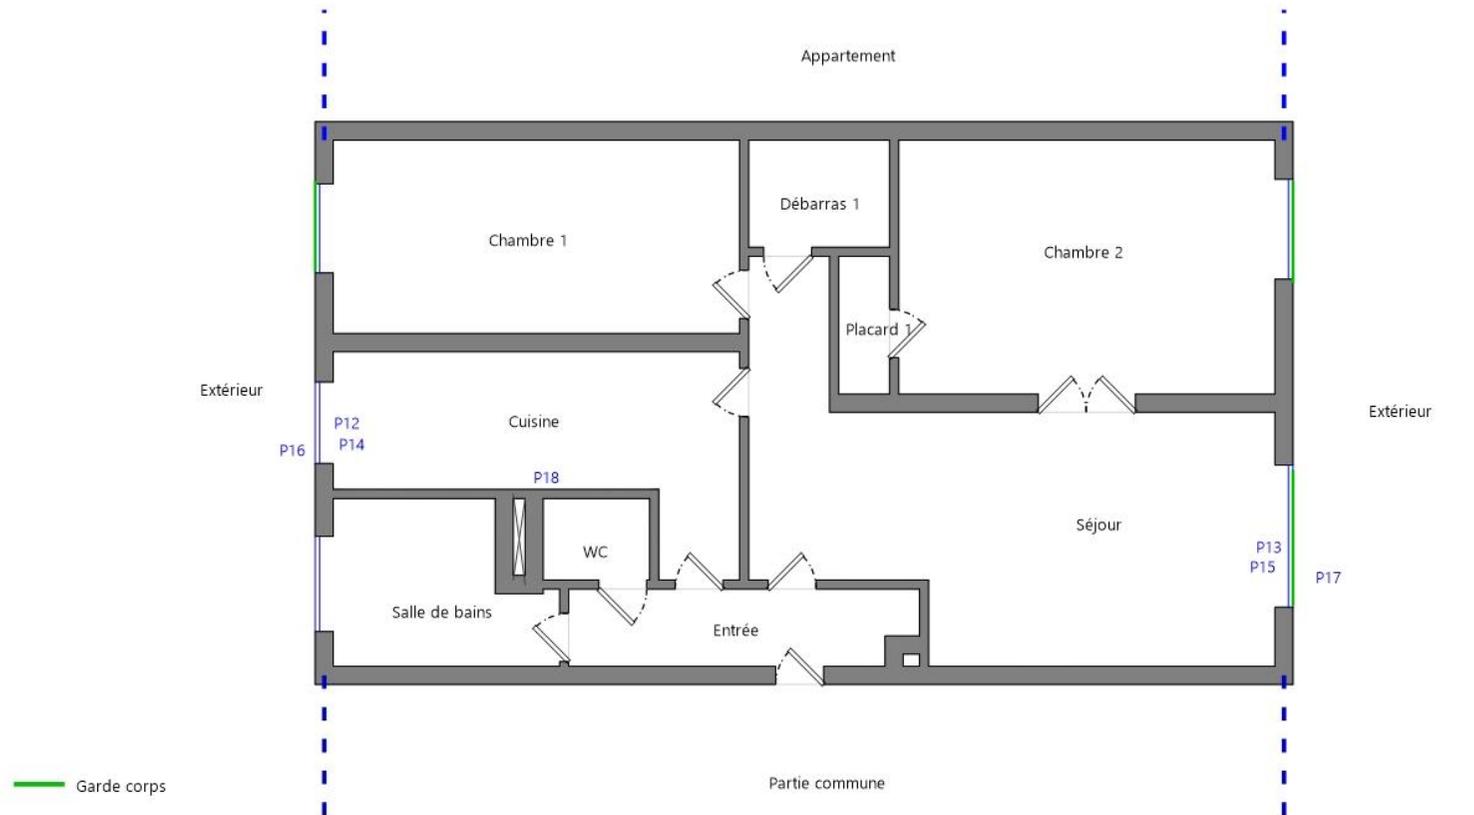
Equipement

<b>Planche de repérage des matériaux et produits amiantés</b>
Affaire	MA2112047615
Opération	BENDERDOUCH ala eddine
Site	25LAD0001
	130 RUE DU MOULIN (BAT H) (25LAD0001)
	777190 DAMMARIÉ LES LYS
Date de réalisation	15/03/2022
<b>Matériaux et produits contenant de l'amiante</b>	
	Surface amianté
	Linéaire / paroi amianté (type 1)
	Linéaire / paroi amianté (type 2)
	Conduit amianté
<b>Sondages destructifs / Prélèvements</b>	
	Prélèvement Positif
	Prélèvement négatif
	Sondage destructif
<b>Types de murs</b>	
	Mur Porteur
	Mur Cloison (type 1)
	Mur Cloison (type 2)
	Gaine technique
<b>Eléments ou pièces non visités</b>	
	Local non visité
	Elément non visité
