Rapport de repérage des matériaux et produits contenant de l'amiante avant réalisation de travaux dans un immeuble bâti

Numéro de dossier : MA2112047636
Date d'édition: 11/03/2022

25LAH0102
190 RUE DU MOULIN (BAT H)
(25LAH0102)
777190 DAMMARIÉ LES LYS
Bat. 190; Etage 1; Porte 102
Lot numéro 25LAH0102,

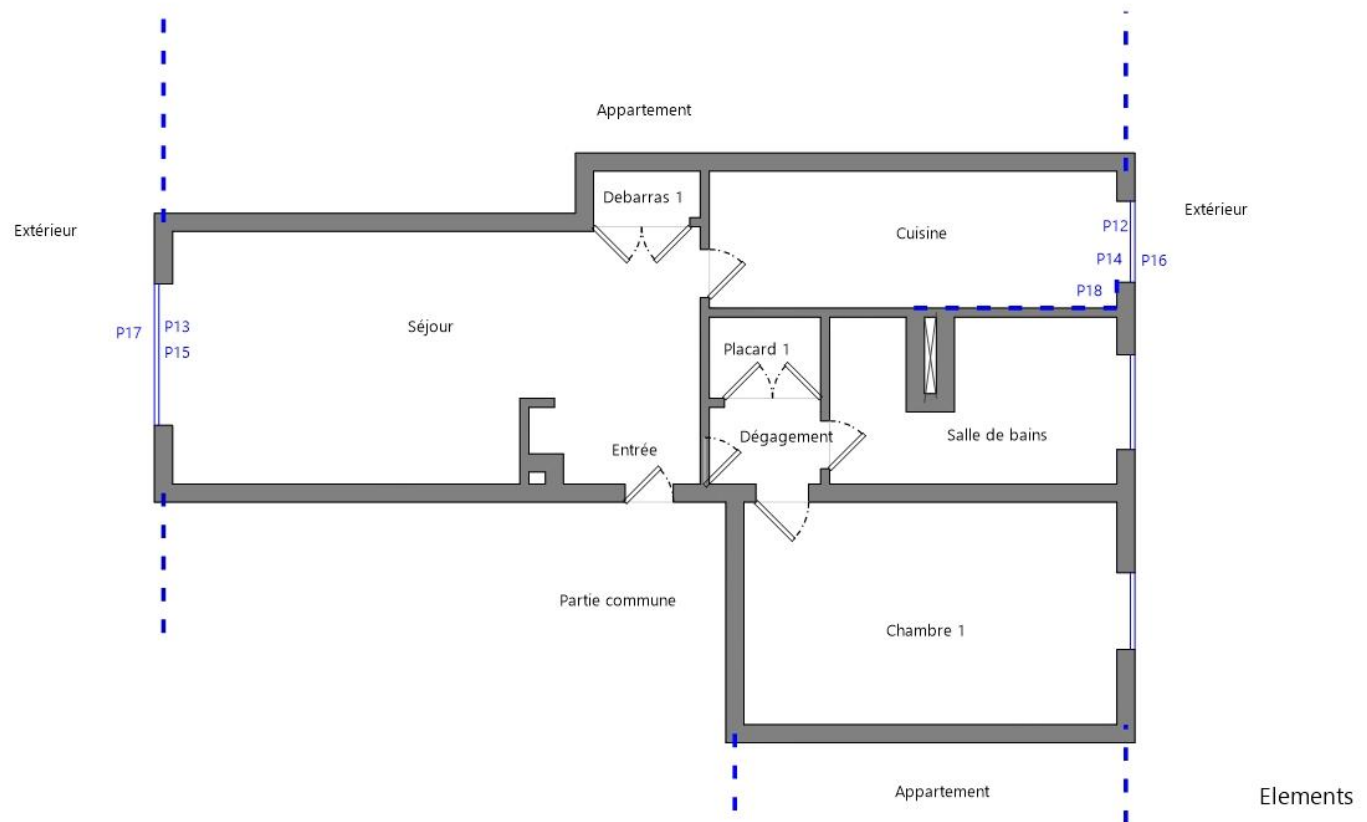
Planche de repérage des matériaux et produits amiantés
Affaire	MA2112047636
Opération	BENDERDOUCH ala eddine
Site	25LAH0102
	190 RUE DU MOULIN (BAT H) (25LAH0102)
	777190 DAMMARIÉ LES LYS
Date de réalisation	11/03/2022
Matériaux et produits contenant de l'amiante	
	Surface amianté
	Linéaire / paroi amianté (type 1)
	Linéaire / paroi amianté (type 2)
	Conduit amianté
Sondages destructifs / Prélèvements	
	Prélèvement Positif
	Prélèvement négatif
	Sondage destructif
Types de murs	
	Mur Porteur
	Mur Cloison (type 1)
	Mur Cloison (type 2)
	Gaine technique
Eléments ou pièces non visités	
	Local non visité
	Elément non visité
