# Rapport de repérage des matériaux et produits contenant de l'amiante avant réalisation de travaux dans un immeuble bâti

Numéro de dossier : MA2112047452  
Date d'édition: 22/03/2022

25LAJ0001  
16 RUE B. DE PORET (25LAJ0001)  
77190 DAMMARIE LES LYS

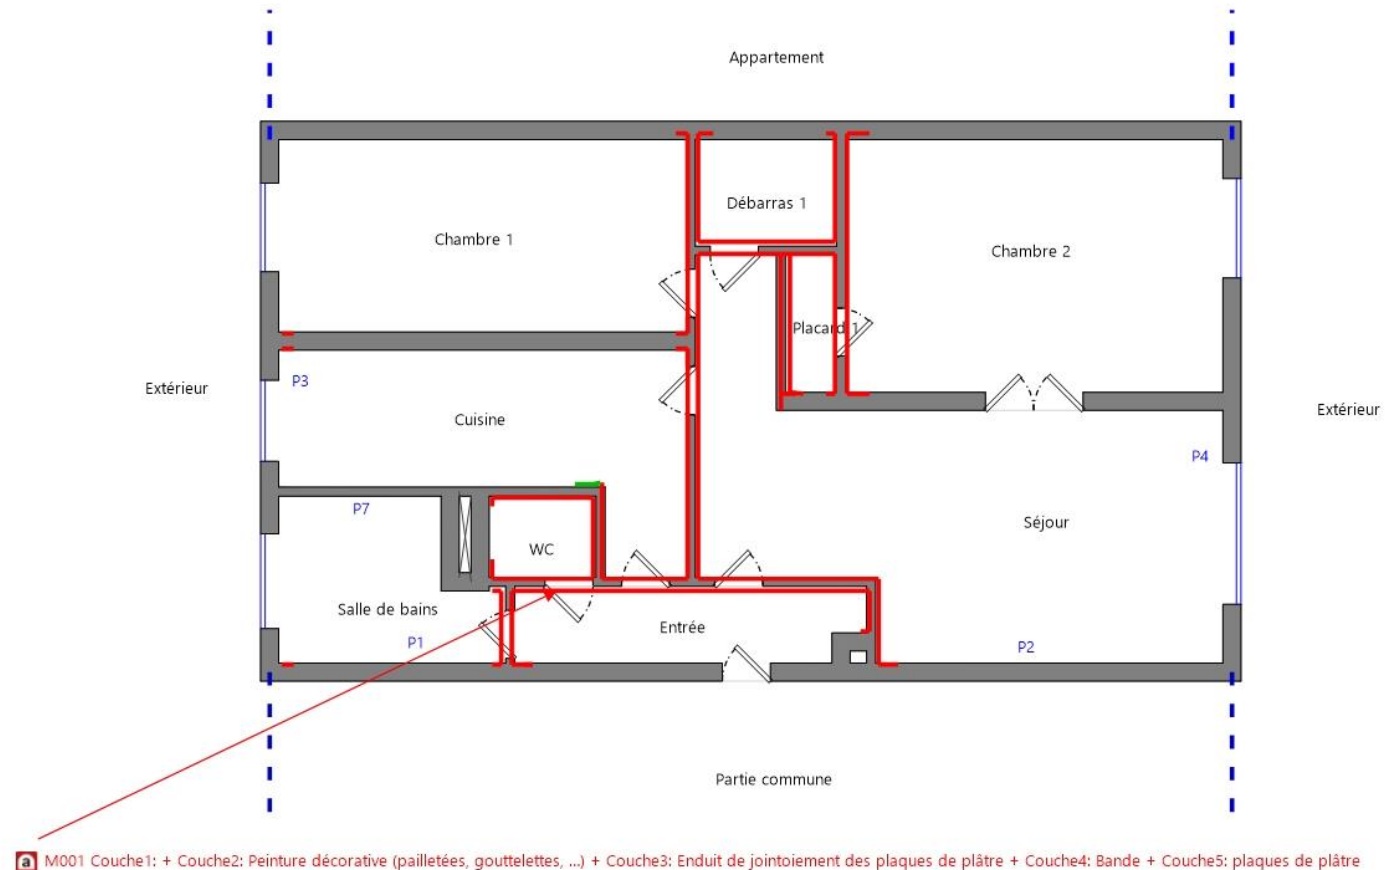
ZPSO	Niveau	Localisation	Zone	Description du prélèvement réalisé	Surface indicative
M001	Entrée	Entrée	Cloisons avec liaisons sur murs et plafonds		150 m <sup>2</sup>
	--	--			
	WC	WC			
	--	--			
	Salle de bains	Salle de bains			
	--	--			
	Cuisine	Cuisine			
	--	--			
	Chambre 1	Chambre 1			
	--	--			
	Chambre 2	Chambre 2			
	--	--			
	Placard 1	Placard 1			
--	--				
Séjour	Séjour				
--	--				
Debarras 1	Debarras 1				
--	--				
Parties extérieures	Parties extérieures

**a** M001 Couche1: + Couche2: Peinture décorative (pailletées, gouttelettes, ...) + Couche3: Enduit de jointoiment des plaques de plâtre + Couche4: Bande + Couche5: plaques de plâtre

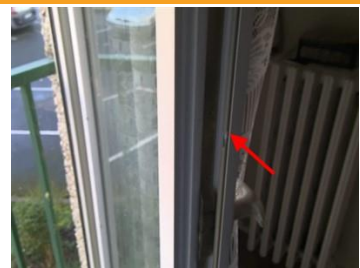
Chambre 1	3	Fenêtres	Sondage et extension de la ZPSO du ou des prélèvement(s) : P014, P015	<p><u>Identifiant:</u> ZPSO008 <u>Echantillon:</u> MA2112047452/P014, réf. labo.: 22RI007411-010 MA2112047452/P015, réf. labo.: 22RI007411-011 <u>Description:</u> Joint de friction <u>Composant de la construction:</u> 2 - Parois verticales extérieures et Façades - Menuiseries extérieures <u>Partie à sonder:</u> Garniture de friction sur fenêtres <u>Justificatif:</u> Après analyse en laboratoire</p>	<p><u>Analyse:</u> P014, P015</p>	Idem photo : P014; P015
Chambre 2	4	Fenêtres	Sondage et extension de la ZPSO du ou des prélèvement(s) : P014, P015	<p><u>Identifiant:</u> ZPSO008 <u>Echantillon:</u> MA2112047452/P014, réf. labo.: 22RI007411-010 MA2112047452/P015, réf. labo.: 22RI007411-011 <u>Description:</u> Joint de friction <u>Composant de la construction:</u> 2 - Parois verticales extérieures et Façades - Menuiseries extérieures <u>Partie à sonder:</u> Garniture de friction sur fenêtres <u>Justificatif:</u> Après analyse en laboratoire</p>	<p><u>Analyse:</u> P014, P015</p>	Idem photo : P014; P015

Séjour	5	Fenêtres	Oui Séjour : Fenêtres	<p><u>Identifiant:</u> ZPSO008  <u>Echantillon:</u>            MA2112047452/P014, réf. labo.: 22RI007411-010            MA2112047452/P015, réf. labo.: 22RI007411-011  <u>Description:</u> Joint de friction  <u>Composant de la construction:</u> 2 - Parois verticales extérieures et Façades - Menuiseries extérieures  <u>Partie à sonder:</u> Garniture de friction sur fenêtres  <u>Justificatif:</u> Après analyse en laboratoire</p>	<p><u>Analyse:</u>            P015  <u>Partie analysée par le laboratoire:</u>            - Matériau souple de type joint (gris) : Absence d'amiante</p>

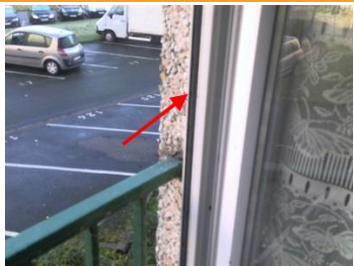
## ZPSO009 : Joint d'étanchéité entre menuiserie et structure

Chambre 1	3	Fenêtres	Sondage et extension de la ZPSO du ou des prélèvement(s) : P017	<p><u>Identifiant:</u> ZPSO009</p> <p><u>Echantillon:</u> MA2112047452/P016, réf. labo.: 22RI007411-012 MA2112047452/P017, réf. labo.: 22RI007411-013</p> <p><u>Description:</u> Joint d'étanchéité entre menuiserie et structure</p> <p><u>Composant de la construction:</u> 2 - Parois verticales extérieures et Façades - Menuiseries extérieures</p> <p><u>Partie à sonder:</u> Joint d'étanchéité entre menuiserie et structure</p> <p><u>Justificatif:</u> Après analyse en laboratoire</p>	<p><u>Analyse:</u> P016, P017</p>	Idem photo : P017

Chambre 2	4	Fenêtres	Sondage et extension de la ZPSO du ou des prélèvement(s) : P017	<p><u>Identifiant:</u> ZPSO009</p> <p><u>Echantillon:</u> MA2112047452/P016, réf. labo.: 22RI007411-012 MA2112047452/P017, réf. labo.: 22RI007411-013</p> <p><u>Description:</u> Joint d'étanchéité entre menuiserie et structure</p> <p><u>Composant de la construction:</u> 2 - Parois verticales extérieures et Façades - Menuiseries extérieures</p> <p><u>Partie à sonder:</u> Joint d'étanchéité entre menuiserie et structure</p> <p><u>Justificatif:</u> Après analyse en laboratoire</p>	<p><u>Analyse:</u> P016, P017</p>	Idem photo : P017
Séjour	5	Fenêtres	Oui Séjour : Fenêtres	<p><u>Identifiant:</u> ZPSO009</p> <p><u>Echantillon:</u> MA2112047452/P016, réf. labo.: 22RI007411-012 MA2112047452/P017, réf. labo.: 22RI007411-013</p> <p><u>Description:</u> Joint d'étanchéité entre menuiserie et structure</p> <p><u>Composant de la construction:</u> 2 - Parois verticales extérieures et Façades - Menuiseries extérieures</p> <p><u>Partie à sonder:</u> Joint d'étanchéité entre menuiserie et structure</p> <p><u>Justificatif:</u> Après analyse en laboratoire</p>	<p><u>Analyse:</u> P017</p> <p><u>Partie analysée par le laboratoire:</u> - Matériau souple de type joint (blanc) : Absence d'amiante</p>
