Rapport de Repérage des matériaux et produits contenant de l'amiante avant réalisation de travaux dans un immeuble bâti

Numéro de dossier : MA2112047424
Date d'intervention : 11/02/2022

25LAJ0101
16 RUE B. DE PORET (25LAJ0101)
77190 DAMMARIE LES LYS
BAT 16 Etage 1 Porte 101
Lot numéro 25LAJ0101,

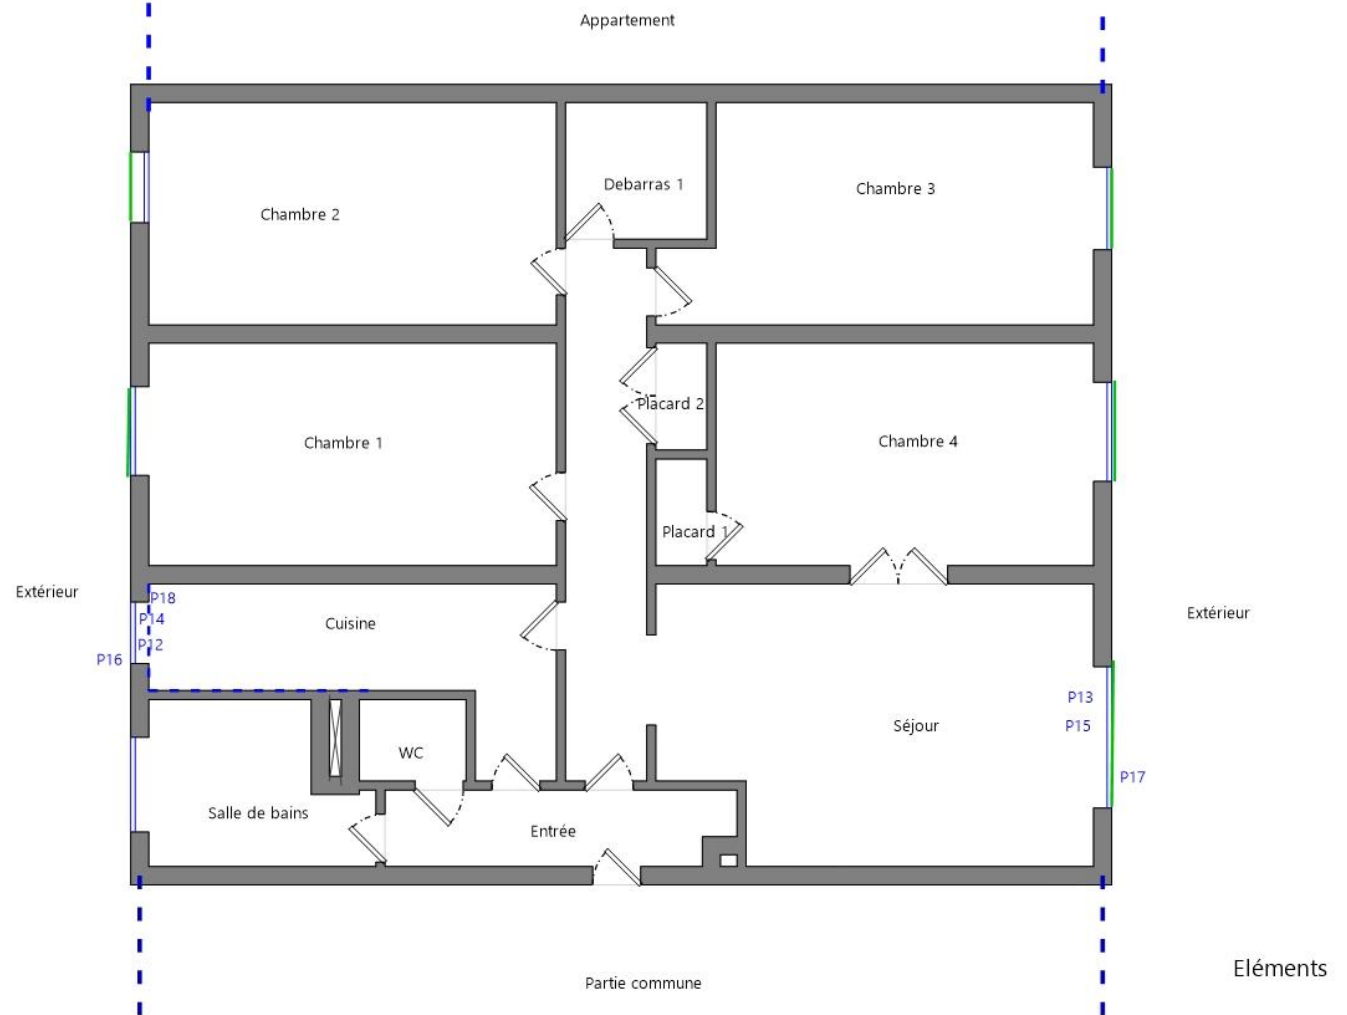
Planche de repérage des matériaux et produits amiantés
Affaire	MA2112047424
Opération	BENDERDOUCH ala eddine
Site	25LAJ0101
	16 RUE B. DE PORET (25LAJ0101)
	77190 DAMMARIÉ LES LYS
Date de réalisation	25/02/2022
Matériaux et produits contenant de l'amiante	
	Surface amianté
	Linéaire / paroi amianté (type 1)
	Linéaire / paroi amianté (type 2)
	Conduit amianté
Sondages destructifs / Prélèvements	
	Prélèvement Positif
	Prélèvement négatif
	Sondage destructif
Types de murs	
	Mur Porteur
	Mur Cloison (type 1)
	Mur Cloison (type 2)
	Gaine technique
Éléments ou pièces non visités	
	Local non visitée
	Élément non visité
