Rapport de repérage des matériaux et produits contenant de l'amiante avant réalisation de travaux dans un immeuble bâti

Numéro de dossier : MA2112047423
Date d'édition: 22/03/2022

25LAJ0402
16 RUE B. DE PORET (25LAJ0402)
77190 DAMMARIE LES LYS
BAT 16 Etage 04 Porte 402
Lot numéro 25LAJ0402

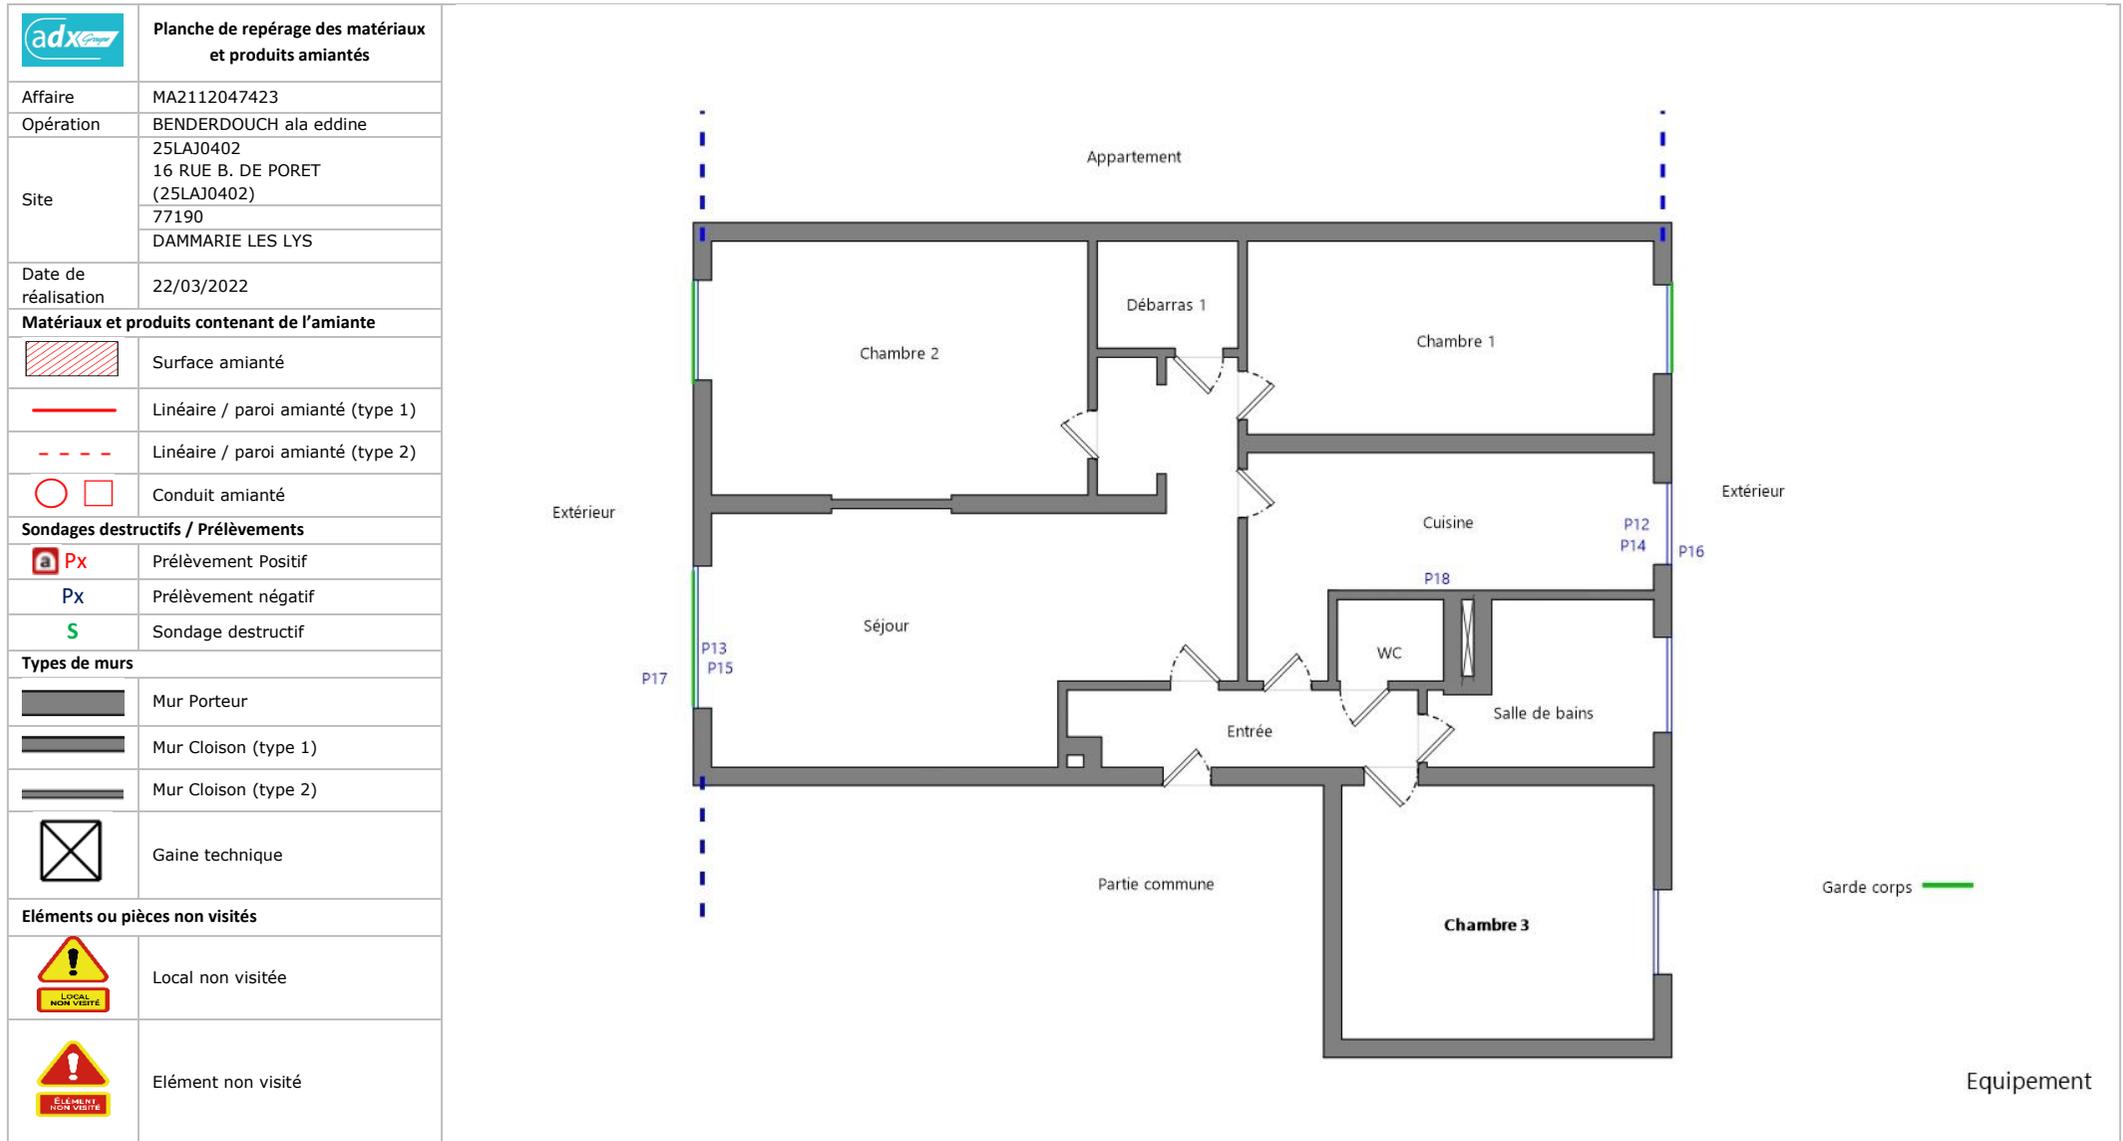
M001 Couche1: + Couche2: Peinture décorative (pailletées, gouttelettes, ...) + Couche3: Enduit de jointoiment des plaques de plâtre + Couche4: Bande + Couche5: plaques de plâtre
