Rapport de Repérage des matériaux et produits contenant de l'amiante avant réalisation de travaux dans un immeuble bâti

Numéro de dossier : MA2112047473
Date d'intervention : 10/02/2022

25LAK0301
32 RUE B. DE PORET (25LAK0301)
77190 DAMMARIE LES LYS
Bat. 32; Etage 3; Porte 301
Lot numéro 25LAK0301,

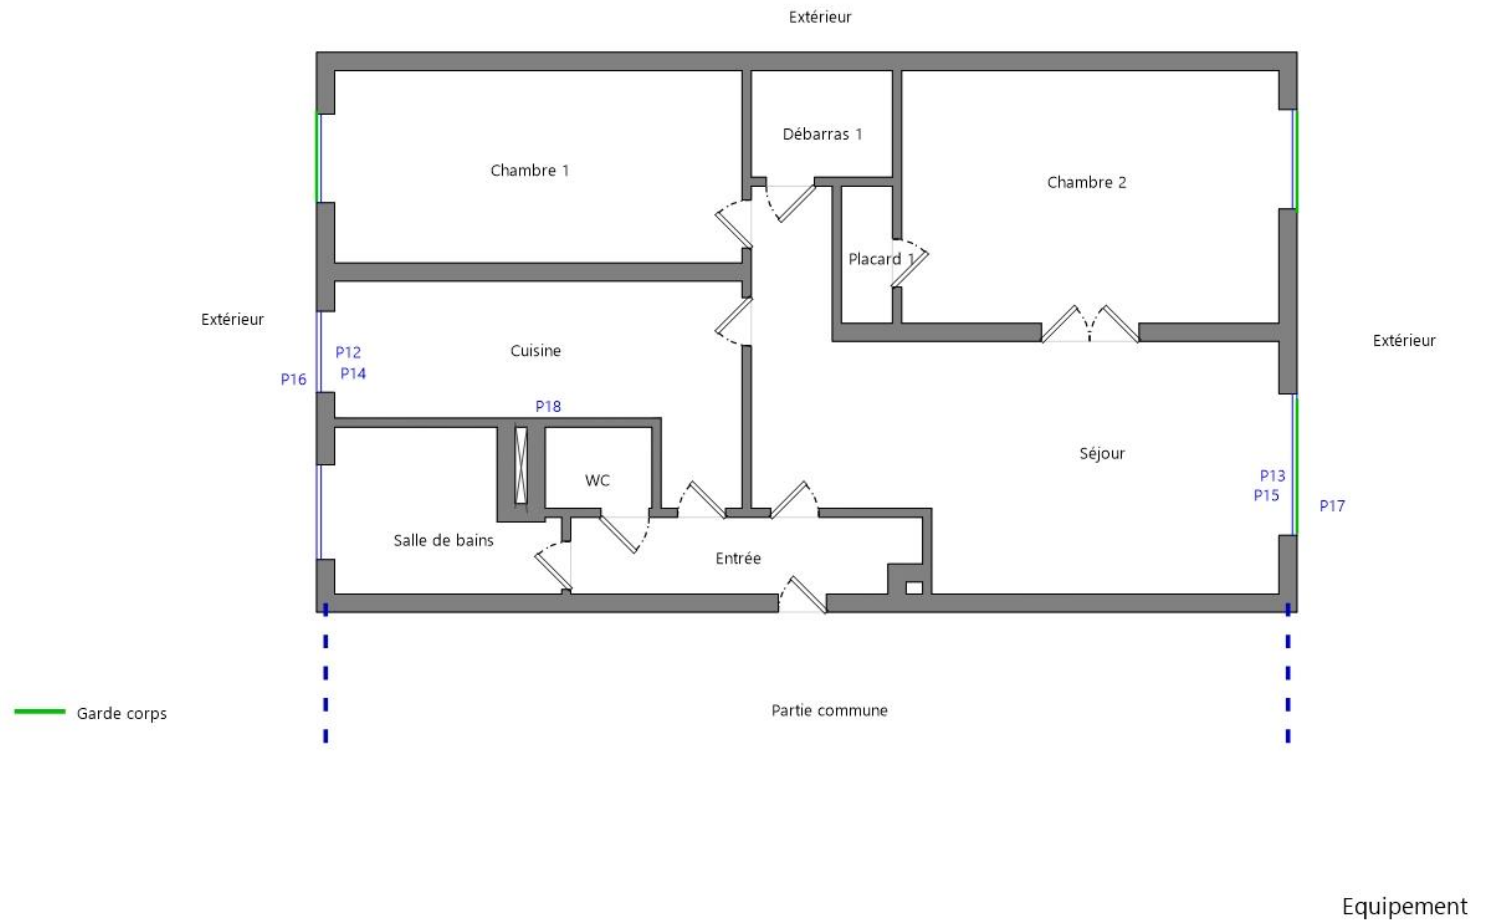
Planche de repérage des matériaux et produits amiantés
Affaire	MA2112047473
Opération	BENDERDOUCH ala eddine
Site	25LAK0301 32 RUE B. DE PORET (25LAK0301)
	77190
	DAMMARIÉ LES LYS
Date de réalisation	23/02/2022
Matériaux et produits contenant de l'amiante	
	Surface amianté
	Linéaire / paroi amianté (type 1)
	Linéaire / paroi amianté (type 2)
	Conduit amianté
Sondages destructifs / Prélèvements	
	Prélèvement Positif
	Prélèvement négatif
	Sondage destructif
Types de murs	
	Mur Porteur
	Mur Cloison (type 1)
	Mur Cloison (type 2)
	Gaine technique
Eléments ou pièces non visités	
	Local non visité
	Elément non visité
