Rapport de Repérage des matériaux et produits contenant de l'amiante avant réalisation de travaux dans un immeuble bâti

Numéro de dossier : MA2112046407
Rapport édité le : 13/09/2023

113, 129, 143, 157 RUE LT MOISANT
BAT E (25LAL0101)
77190 DAMMARIES LES LYS
Bat. N/A; Etage N/A; Porte 1

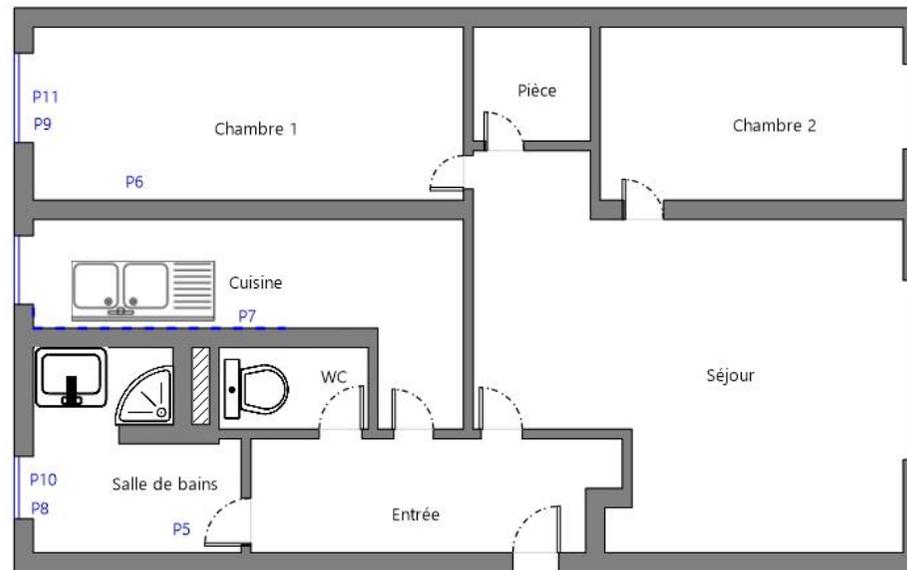
Planche de repérage des matériaux et produits amiantés
Affaire	MA2112046407
Opération	MENNI abdelhakim
Site	113, 129, 143, 157 RUE LT MOISANT
	BAT E (25LAL0101)
	77190 DAMMARIES LES LYS
Date de réalisation	13/09/2023
Matériaux et produits contenant de l'amiante	
	Surface amianté
	Linéaire / paroi amianté (type 1)
	Linéaire / paroi amianté (type 2)
	Conduit amianté
Sondages destructifs / Prélèvements	
	Prélèvement Positif
	Prélèvement négatif
	Sondage destructif
Types de murs	
	Mur Porteur
	Mur Cloison (type 1)
	Mur Cloison (type 2)
	Gaine technique
Éléments ou pièces non visités	
	Local non visité
	Élément non visité

Faïence
 Plafond/Elément
