# Rapport de Repérage Amiante avant réalisation de travaux dans un immeuble bâti

Numéro de dossier : MA2112046412  
Date d'intervention : 03/01/2022

25LAL0301  
113 RUE LT MOISANT (BAT E)  
(RAAT25LAL0301)  
77190 DAMMARIES LES LYS  
Bat. 113 ; Etage 3 ; Porte 301

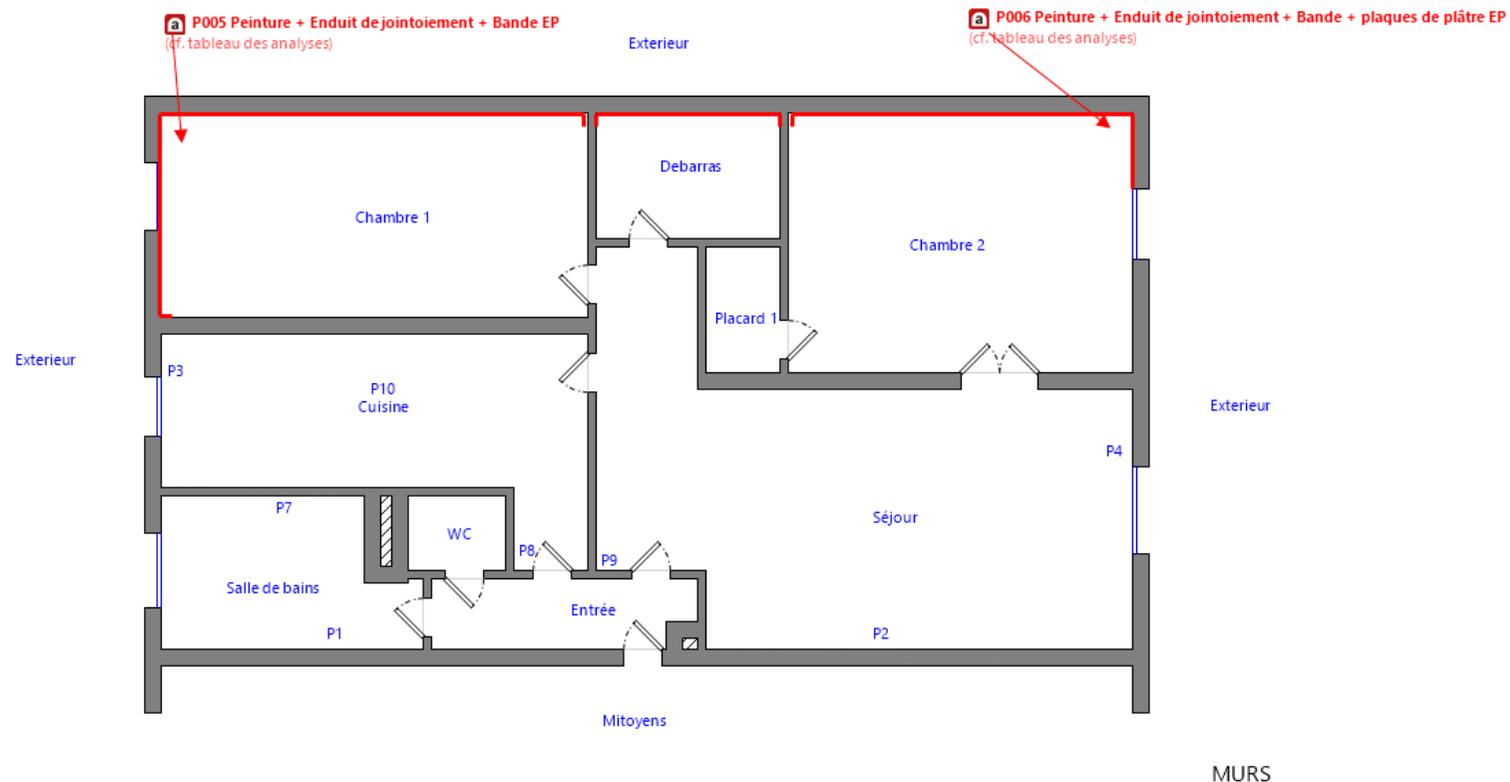
<b>Planche de repérage des matériaux et produits amiantés</b>
Affaire	MA2112046412
Opération	LANDREIN christelle
Site	25LAL0301
	113 RUE LT MOISANT (BAT E) (RAAT25LAL0301)
	77190 DAMMARIES LES LYS
Date de réalisation	07/01/2022
<b>Matériaux et produits contenant de l'amiante</b>	
	Surface amianté
	Linéaire / paroi amianté (type 1)
	Linéaire / paroi amianté (type 2)
	Conduit amianté
<b>Sondages destructifs / Prélèvements</b>	
	Prélèvement Positif
	Prélèvement négatif
	Sondage destructif
<b>Types de murs</b>	
	Mur Porteur
	Mur Cloison (type 1)
	Mur Cloison (type 2)
	Gaine technique
<b>Éléments ou pièces non visités</b>	
	Local non visité
	Élément non visité

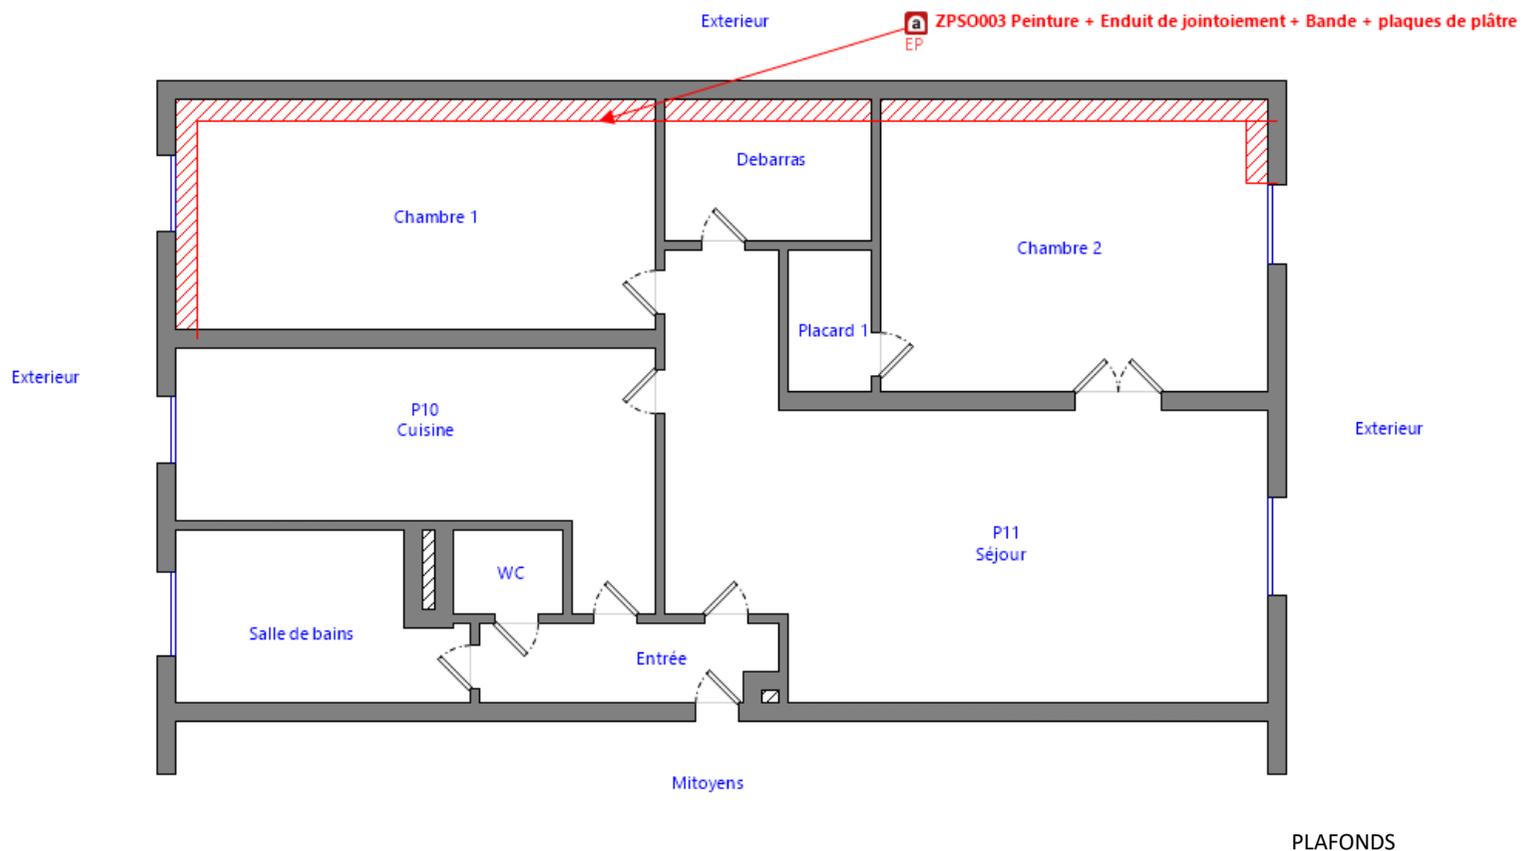
<b>Planche de repérage des matériaux et produits amiantés</b>
Affaire	MA2112046412
Opération	LANDREIN christelle
Site	25LAL0301
	113 RUE LT MOISANT (BAT E) (RAAT25LAL0301)
	77190 DAMMARIES LES LYS
Date de réalisation	07/01/2022
<b>Matériaux et produits contenant de l'amiante</b>	
	Surface amianté
	Linéaire / paroi amianté (type 1)
	Linéaire / paroi amianté (type 2)
	Conduit amianté
<b>Sondages destructifs / Prélèvements</b>	
	Prélèvement Positif
	Prélèvement négatif
	Sondage destructif
<b>Types de murs</b>	
	Mur Porteur
	Mur Cloison (type 1)
	Mur Cloison (type 2)
	Gaine technique
<b>Eléments ou pièces non visités</b>	
	Local non visitée
	Elément non visité

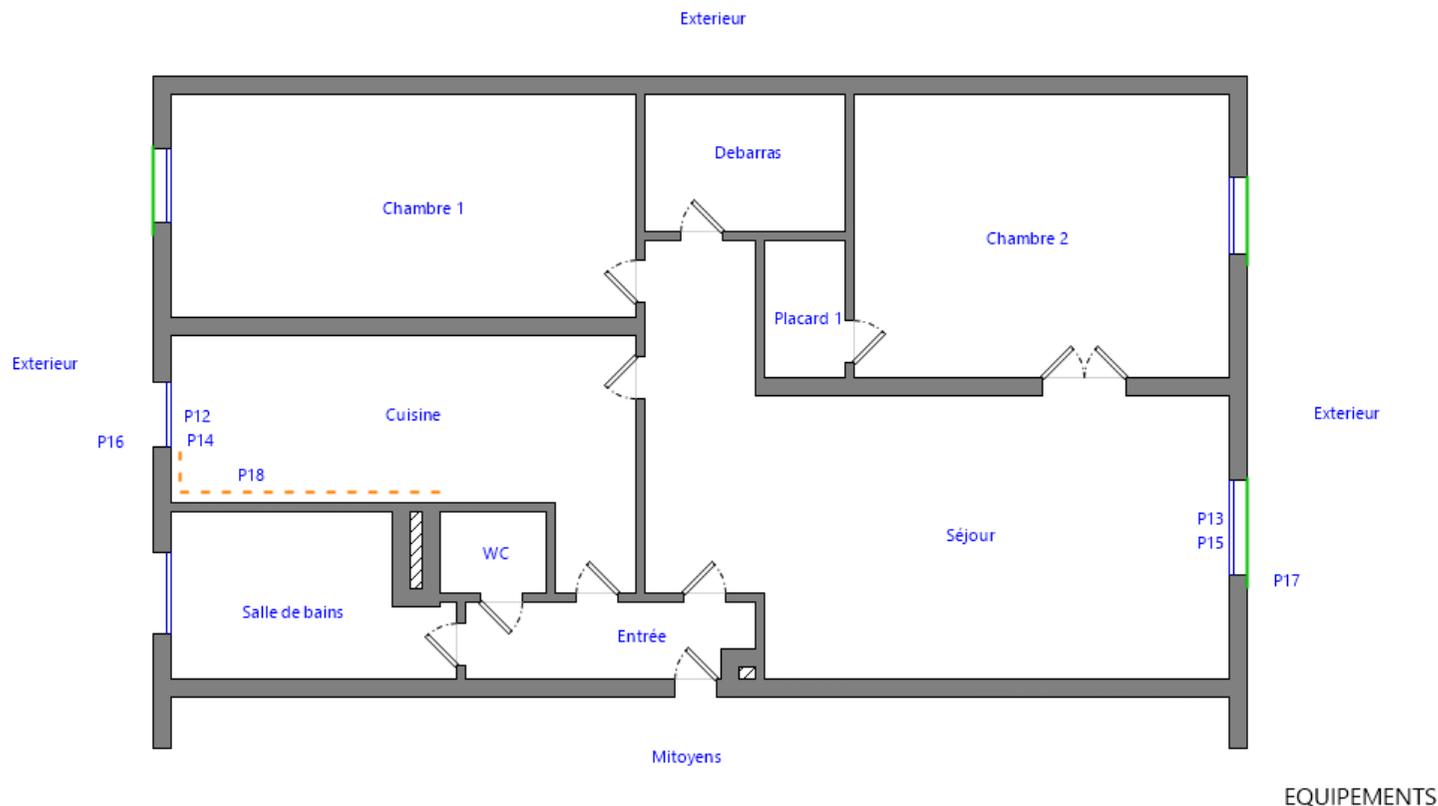
<b>Planche de repérage des matériaux et produits amiantés</b>
Affaire	MA2112046412
Opération	LANDREIN christelle
Site	25LAL0301
	113 RUE LT MOISANT (BAT E) (RAAT25LAL0301)
	77190
	DAMMARIES LES LYS
Date de réalisation	07/01/2022
<b>Matériaux et produits contenant de l'amiante</b>	
	Surface amianté
	Linéaire / paroi amianté (type 1)
	Linéaire / paroi amianté (type 2)
	Conduit amianté
<b>Sondages destructifs / Prélèvements</b>	
	Prélèvement Positif
	Prélèvement négatif
	Sondage destructif
<b>Types de murs</b>	
	Mur Porteur
	Mur Cloison (type 1)
	Mur Cloison (type 2)
	Gaine technique
<b>Eléments ou pièces non visités</b>	
	Local non visitée
	Elément non visité
