Rapport de Repérage Amiante avant réalisation de travaux dans un immeuble bâti

Numéro de dossier : MA2112046391
Date d'intervention : 03/01/2022

25LAL0401
113 RUE LT MOISANT (BAT E)
77190 DAMMARIES LES LYS
Porte 1

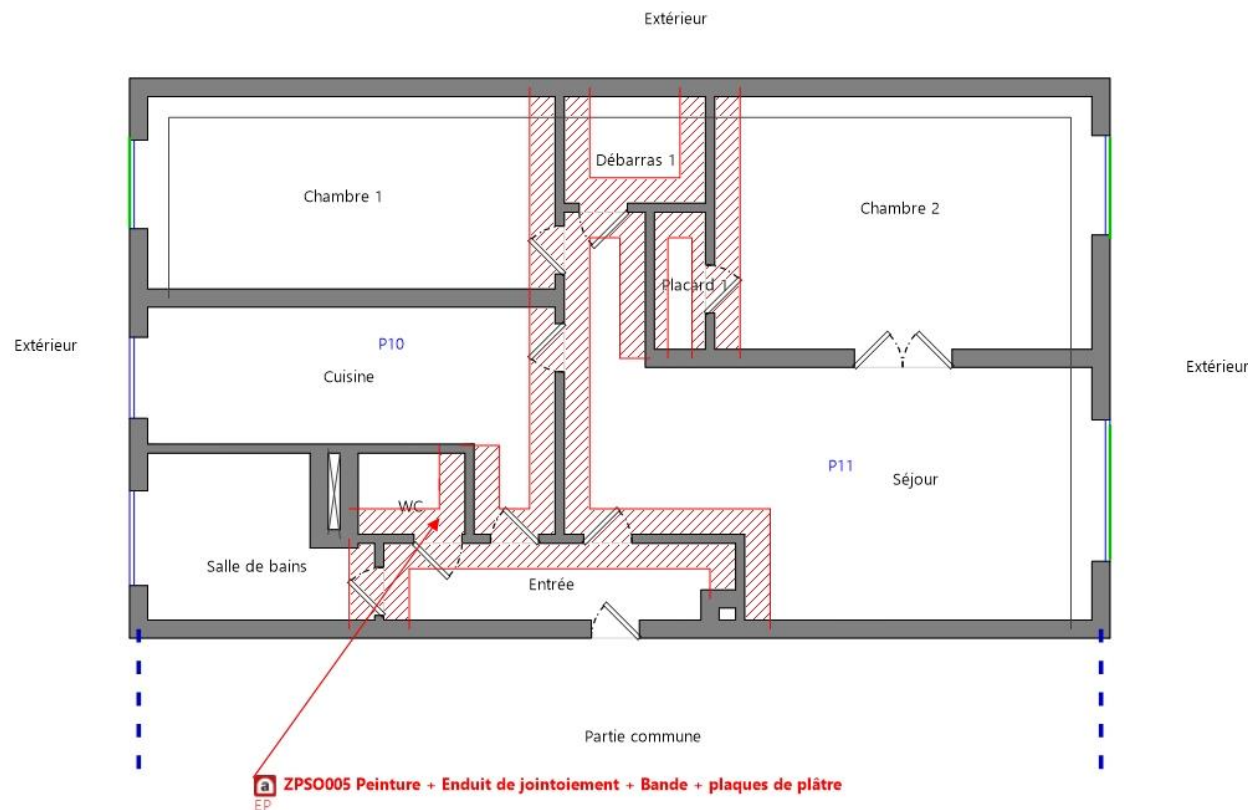
Planche de repérage des matériaux et produits amiantés
Affaire	MA2112046391
Opération	BENDERDOUCH ala eddine
Site	25LAL0401
	113 RUE LT MOISANT (BAT E)
	77190 DAMMARIES LES LYS
Date de réalisation	11/01/2022
Matériaux et produits contenant de l'amiante	
	Surface amianté
	Linéaire / paroi amianté (type 1)
	Linéaire / paroi amianté (type 2)
	Conduit amianté
Sondages destructifs / Prélèvements	
	Px Prélèvement Positif
	Px Prélèvement négatif
	Sondage destructif
Types de murs	
	Mur Porteur
	Mur Cloison (type 1)
	Mur Cloison (type 2)
	Gaine technique
Eléments ou pièces non visités	
	Local non visitée
	Elément non visité

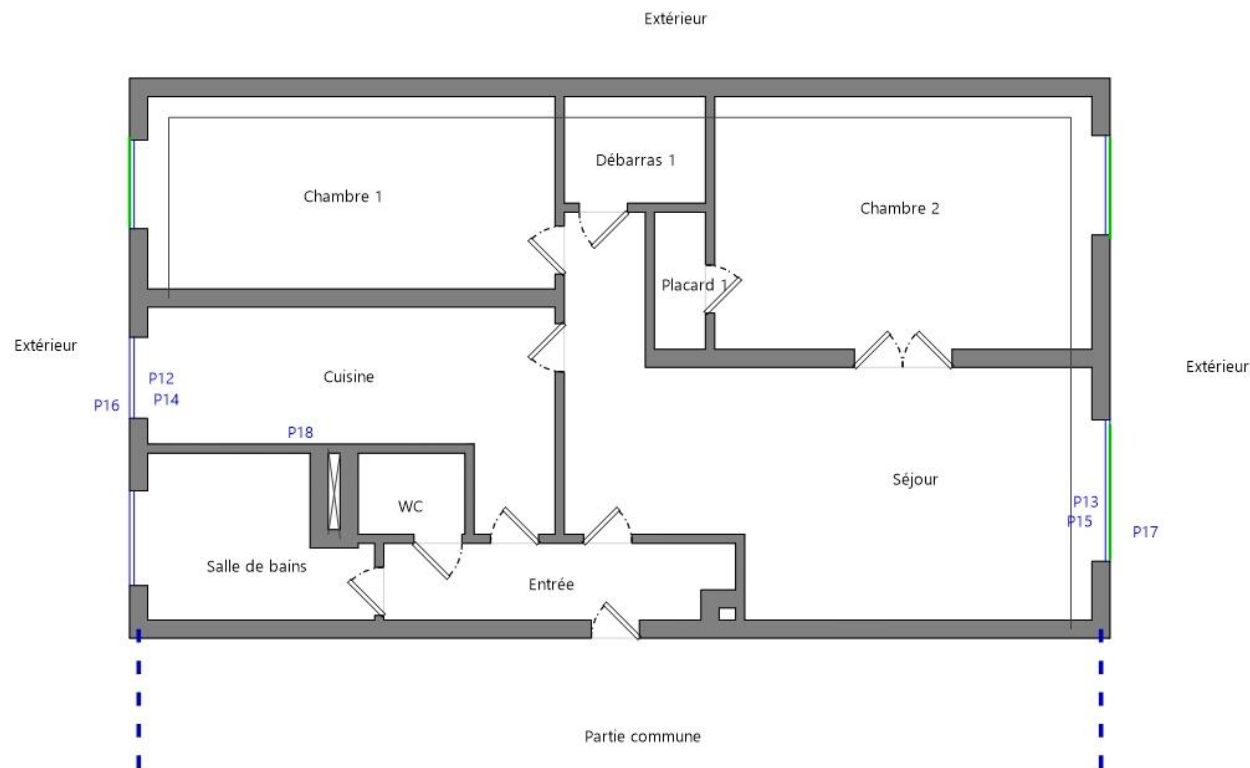
Planche de repérage des matériaux et produits amiantés
Affaire	MA2112046391
Opération	BENDERDOUCH ala eddine
Site	25LAL0401
	113 RUE LT MOISANT (BAT E)
	77190 DAMMARIES LES LYS
Date de réalisation	11/01/2022
Matériaux et produits contenant de l'amiante	
	Surface amianté
	Linéaire / paroi amianté (type 1)
	Linéaire / paroi amianté (type 2)
	Conduit amianté
Sondages destructifs / Prélèvements	
	Prélèvement Positif
	Prélèvement négatif
	Sondage destructif
Types de murs	
	Mur Porteur
	Mur Cloison (type 1)
	Mur Cloison (type 2)
	Gaine technique
Éléments ou pièces non visités	
	Local non visité
	Élément non visité
