Rapport de Repérage des matériaux et produits contenant de l'amiante avant réalisation de travaux dans un immeuble bâti

Numéro de dossier : MA2112046404
Date d'intervention : 07/02/2022

25LAO0001
157 RUE LT MOISANT (BAT E)
(25LAO0001)
77190 DAMMARIES LES LYS
Bat. 157 ; Porte 1 ; Etage RDC

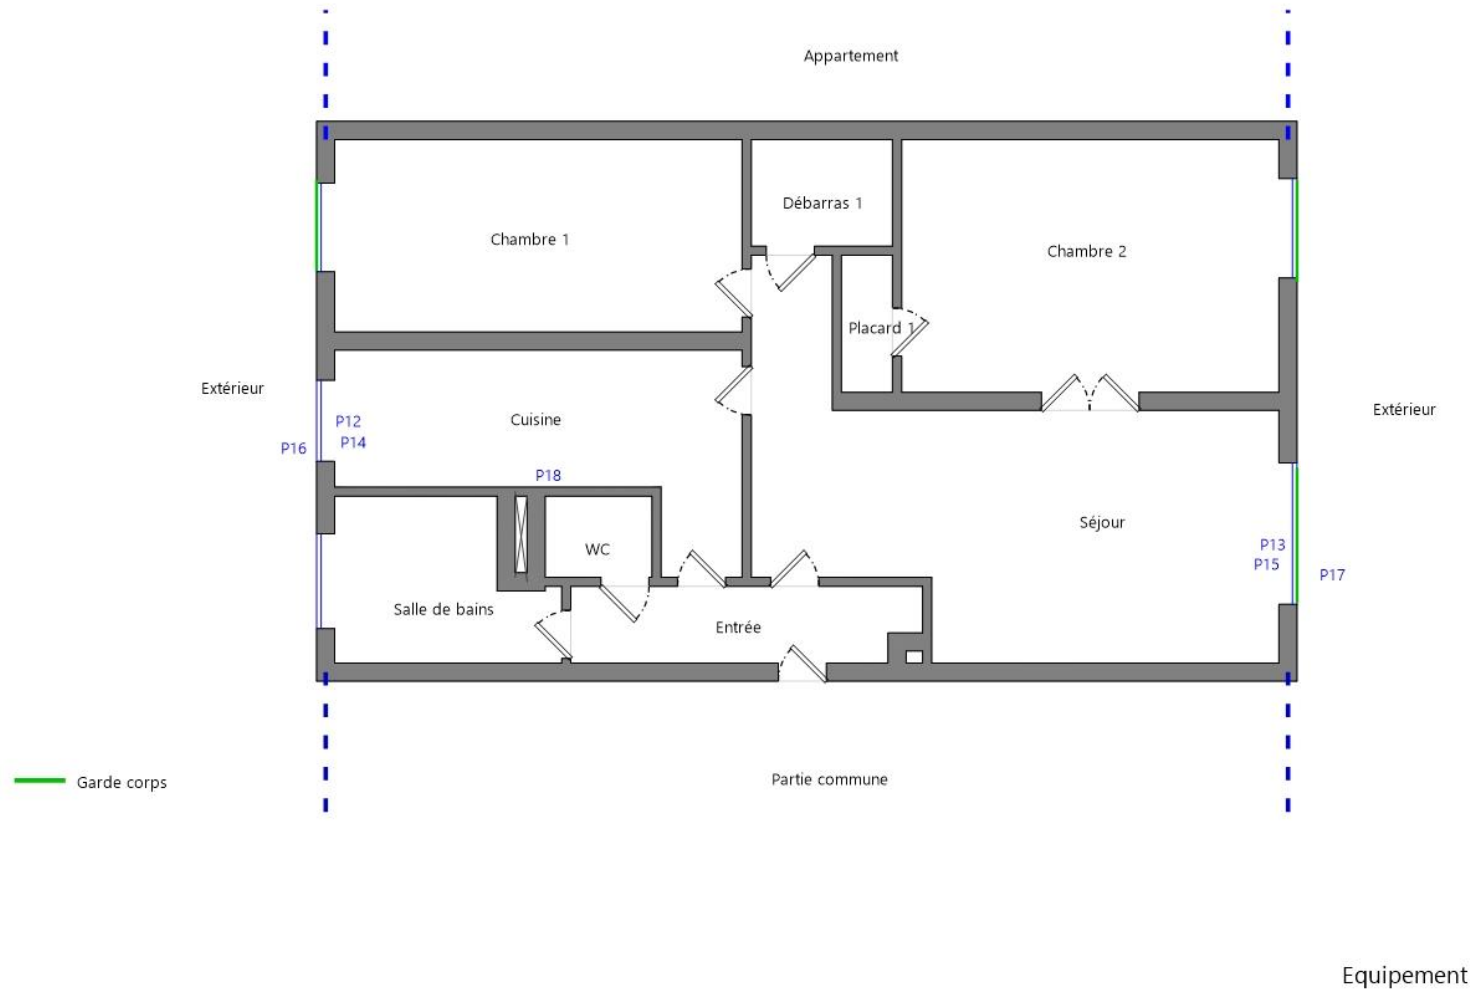
Planche de repérage des matériaux et produits amiantés
Affaire	MA2112046404
Opération	BENDERDOUCH ala eddine
Site	25LAO0001
	157 RUE LT MOISANT (BAT E) (25LAO0001)
	77190 DAMMARIES LES LYS
Date de réalisation	17/02/2022
Matériaux et produits contenant de l'amiante	
	Surface amianté
	Linéaire / paroi amianté (type 1)
	Linéaire / paroi amianté (type 2)
	Conduit amianté
Sondages destructifs / Prélèvements	
	Prélèvement Positif
	Prélèvement négatif
	Sondage destructif
Types de murs	
	Mur Porteur
	Mur Cloison (type 1)
	Mur Cloison (type 2)
	Gaine technique
Eléments ou pièces non visités	
	Local non visité
	Elément non visité
