## Rapport de Repérage des matériaux et produits contenant de l'amiante avant réalisation de travaux dans un immeuble bâti

Numéro de dossier : MA2112046379  
Rapport édité le : 14/09/2023

113, 129, 143, 157 RUE LT MOISANT  
BAT E (25LAO0402)  
77190 DAMMARIES LES LYS  
Bat. N/A; Etage N/A; Porte 2

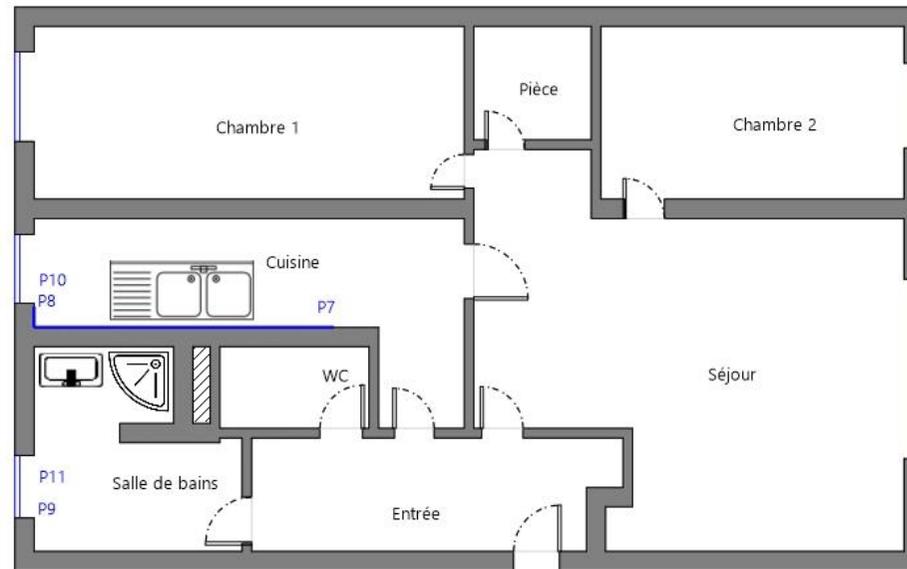
<b>Planche de repérage des matériaux et produits amiantés</b>
Affaire	MA2112046379
Opération	MENNI abdelhakim
Site	113, 129, 143, 157 RUE LT MOISANT
	BAT E (25LAO0402)
	77190 DAMMARIES LES LYS
Date de réalisation	14/09/2023
<b>Matériaux et produits contenant de l'amiante</b>	
	Surface amianté
	Linéaire / paroi amianté (type 1)
	Linéaire / paroi amianté (type 2)
	Conduit amianté
<b>Sondages destructifs / Prélèvements</b>	
	Prélèvement Positif
	Prélèvement négatif
	Sondage destructif
<b>Types de murs</b>	
	Mur Porteur
	Mur Cloison (type 1)
	Mur Cloison (type 2)
	Gaine technique
<b>Eléments ou pièces non visités</b>	
	Local non visité
	Elément non visité

Faïence
