# Rapport de Repérage des matériaux et produits contenant de l'amiante avant réalisation de travaux dans un immeuble bâti

Numéro de dossier : MA2112046515  
Date d'intervention : 08/02/2022

25LAP0102  
177 RUE LT MOISANT (BAT F)  
(25LAP0102)  
77190 DAMMARIÉ LES LYS  
Bat. 177; Etage 1; Porte 102  
Lot numéro 25LAP0102,

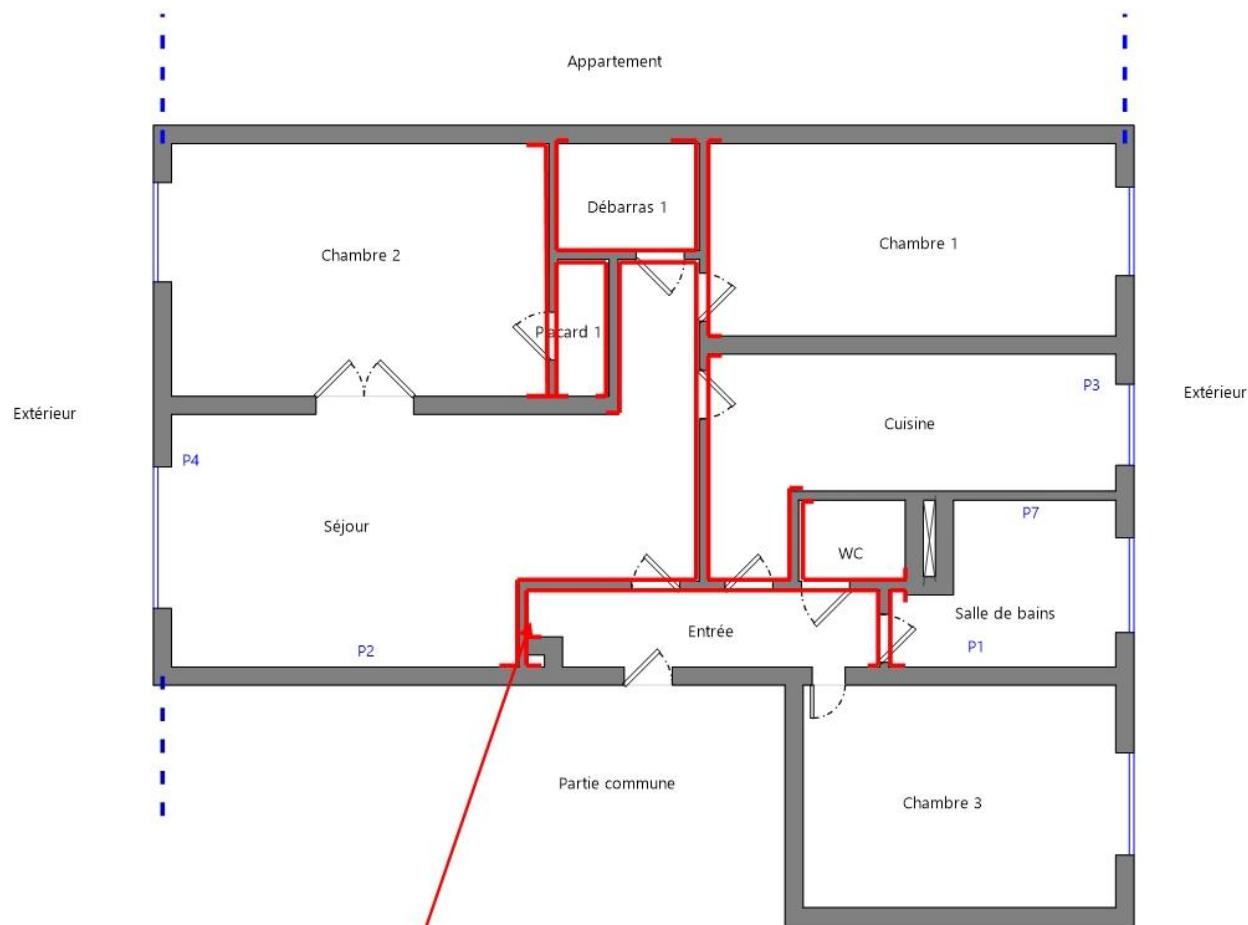
M001 Couche1: + Couche2: Peinture décorative (pailletées; gouttelettes; ...) + Couche3: Enduit de jointoiement des plaques de plâtre + Couche4: Bande + Couche5: plaques de plâtre

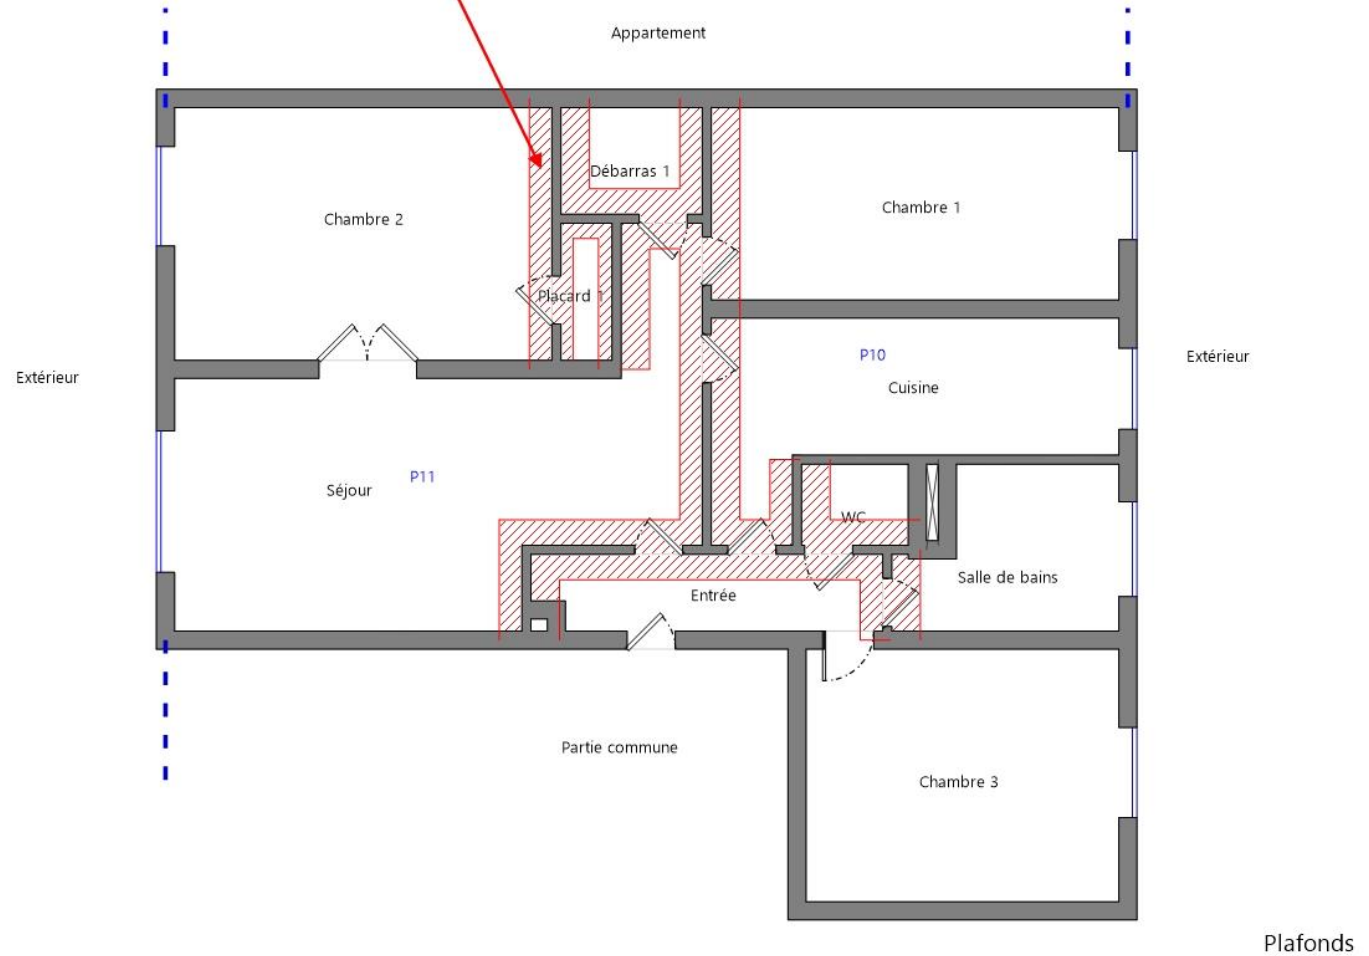
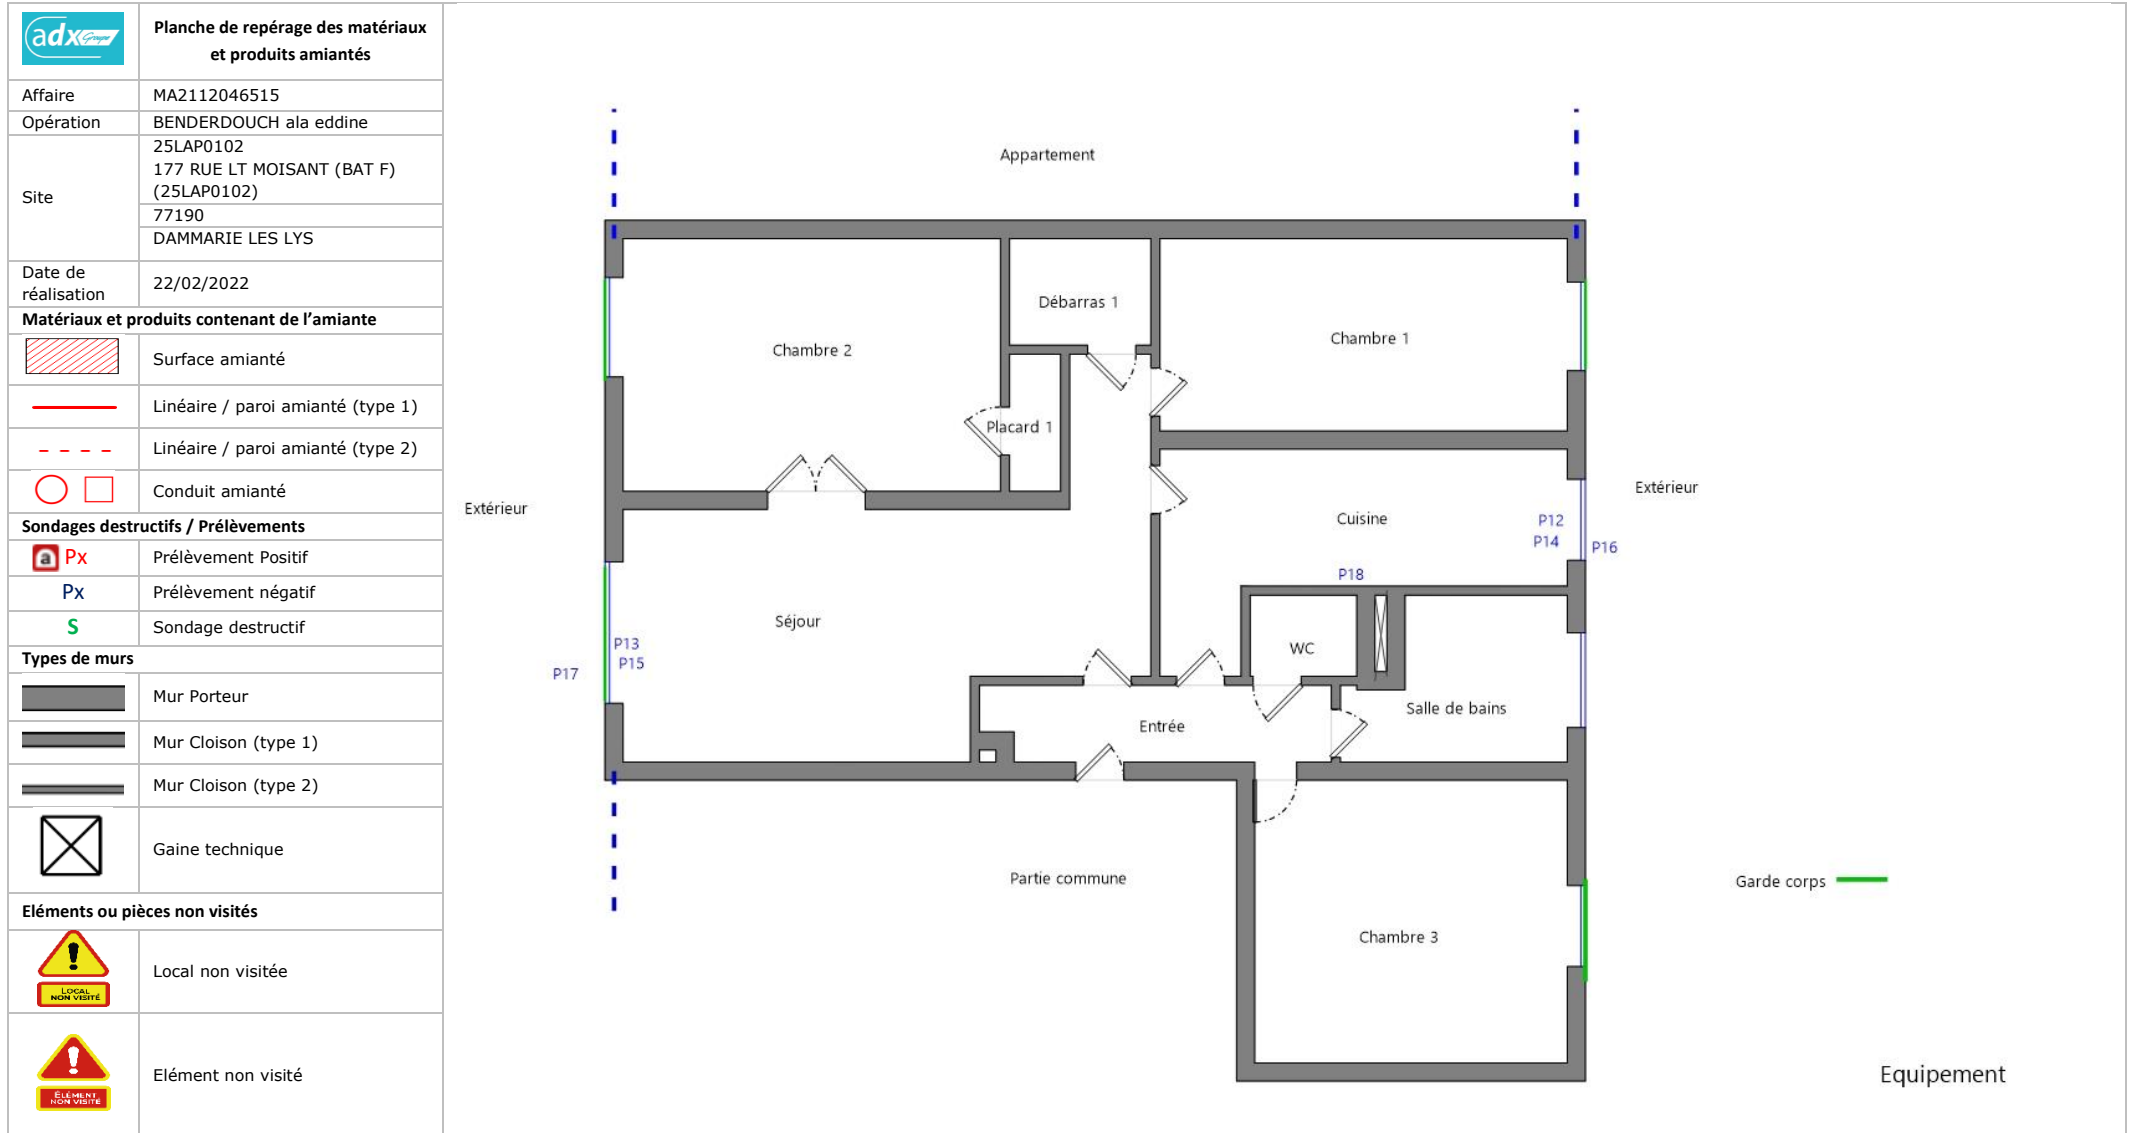
M001 Couche1: + Couche2: Peinture décorative (pailletées; gouttelettes; ...) + Couche3: Enduit de jointoiement des plaques de plâtre + Couche4: Bande + Couche5: plaques de plâtre
