Rapport de Repérage Amiante avant réalisation de travaux dans un immeuble bâti

Numéro de dossier : MA2112046503
Date d'intervention : 07/01/2022

25LAQ0401
191 RUE LT MOISANT (BAT F)
(RAAT25LAQ0401)
77190 DAMMARIE LES LYS
Bat. 191 ; Etage 4 ; Porte 401

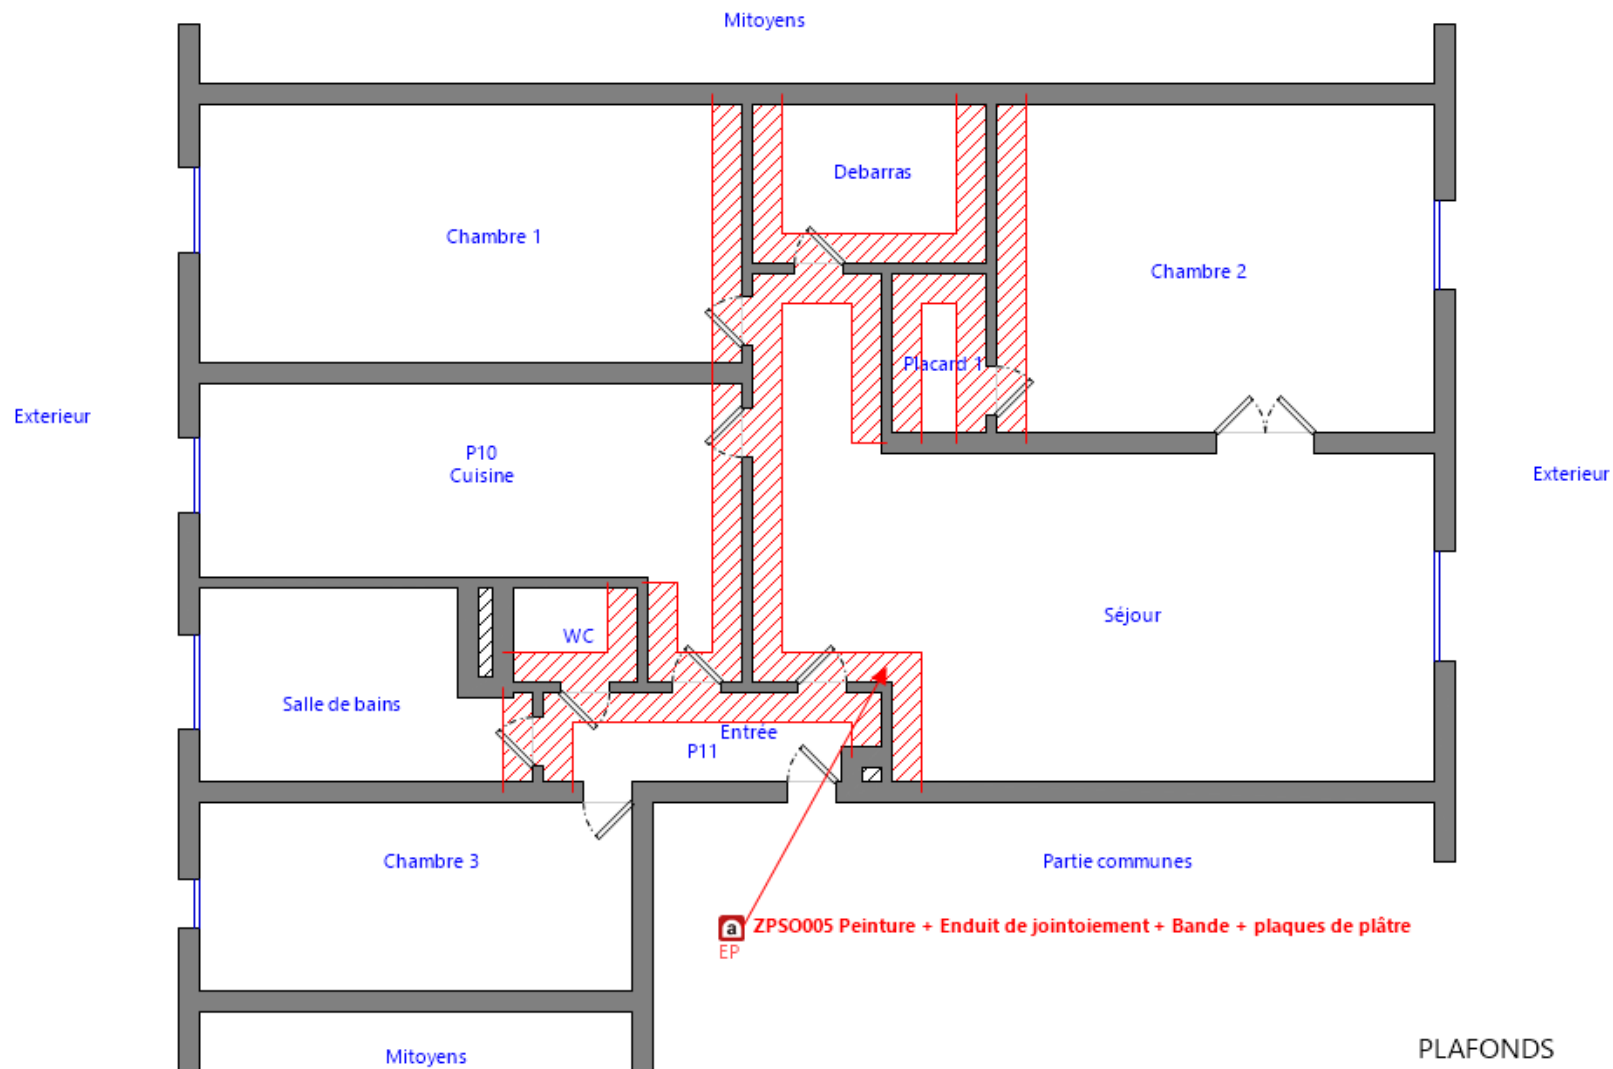
Planche de repérage des matériaux et produits amiantés
Affaire	MA2112046503
Opération	LANDREIN christelle
Site	25LAQ0401
	191 RUE LT MOISANT (BAT F) (RAAT25LAQ0401)
	77190
	DAMMARIÉ LES LYS
Date de réalisation	14/01/2022
Matériaux et produits contenant de l'amiante	
	Surface amianté
	Linéaire / paroi amianté (type 1)
	Linéaire / paroi amianté (type 2)
	Conduit amianté
Sondages destructifs / Prélèvements	
	Px Prélèvement Positif
	Px Prélèvement négatif
	S Sondage destructif
Types de murs	
	Mur Porteur
	Mur Cloison (type 1)
	Mur Cloison (type 2)
	Gaine technique
Éléments ou pièces non visités	
	Local non visité
	Élément non visité

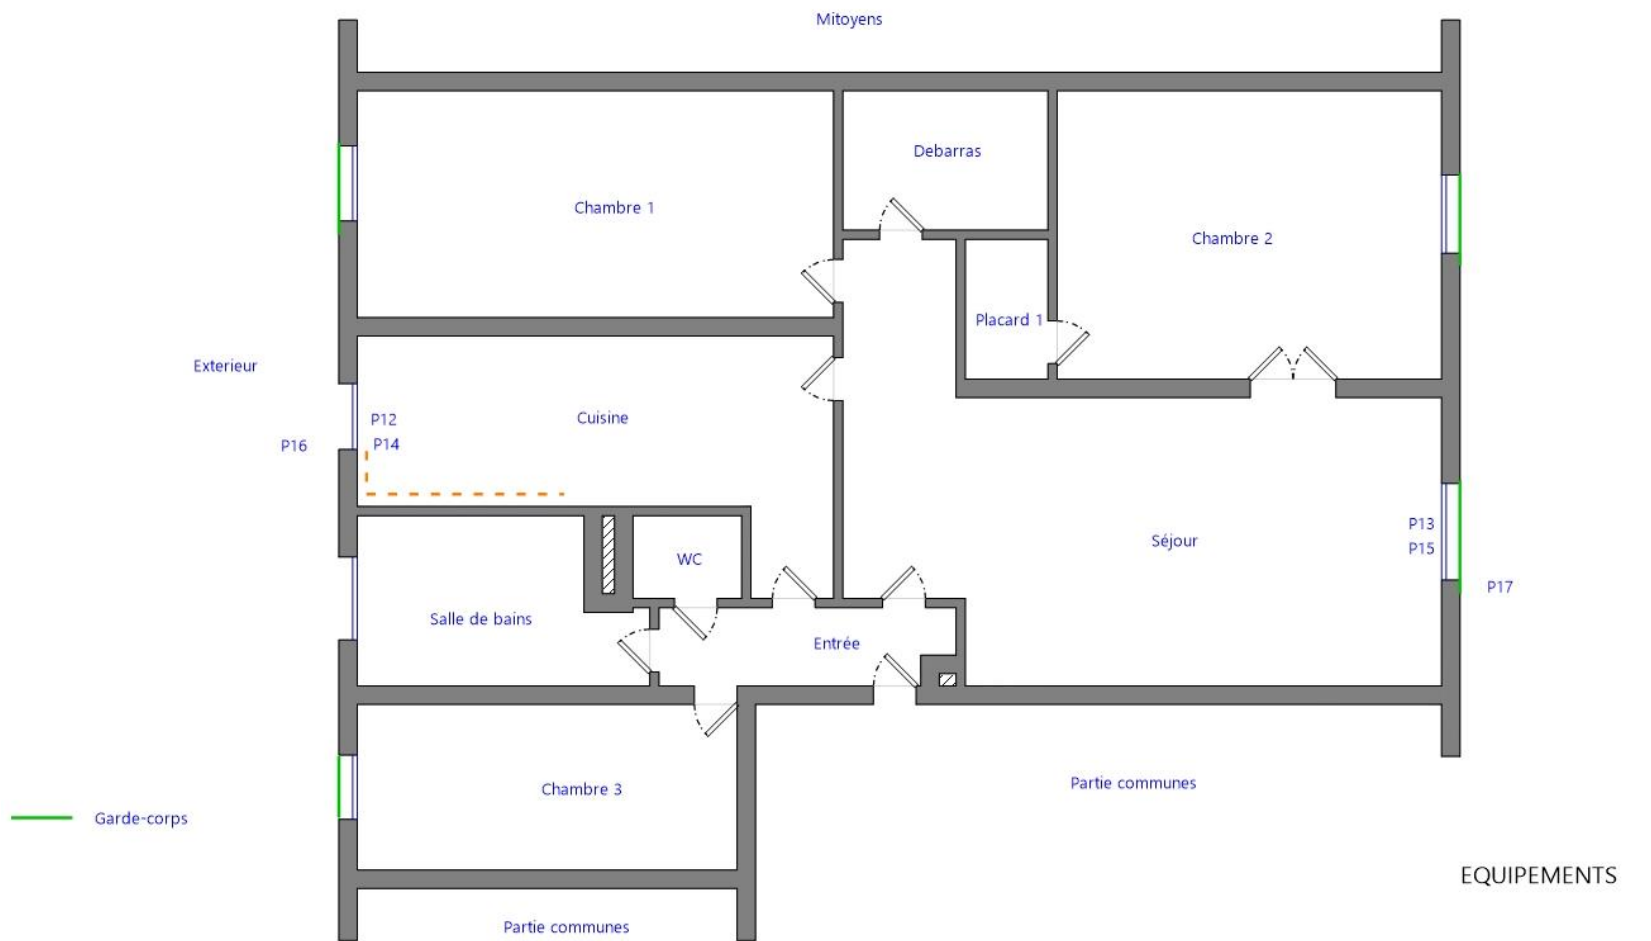
Planche de repérage des matériaux et produits amiantés
Affaire	MA2112046503
Opération	LANDREIN christelle
Site	25LAQ0401
	191 RUE LT MOISANT (BAT F) (RAAT25LAQ0401)
	77190 DAMMARIÉ LES LYS
Date de réalisation	14/01/2022
Matériaux et produits contenant de l'amiante	
	Surface amianté
	Linéaire / paroi amianté (type 1)
	Linéaire / paroi amianté (type 2)
	Conduit amianté
Sondages destructifs / Prélèvements	
	Prélèvement Positif
	Prélèvement négatif
	Sondage destructif
Types de murs	
	Mur Porteur
	Mur Cloison (type 1)
	Mur Cloison (type 2)
	Gaine technique
Éléments ou pièces non visités	
	Local non visitée
	Élément non visité
