Rapport de repérage des matériaux et produits contenant de l'amiante avant réalisation de travaux dans un immeuble bâti

Numéro de dossier : MA2112046541
Date d'édition: 17/03/2022

25LAR0102
207 RUE LT MOISANT (BAT F)
(25LAR0102)
77190 DAMMARIE LES LYS
BAT 207 Etage 01 Porte 102
Lot numéro 25LAR0102

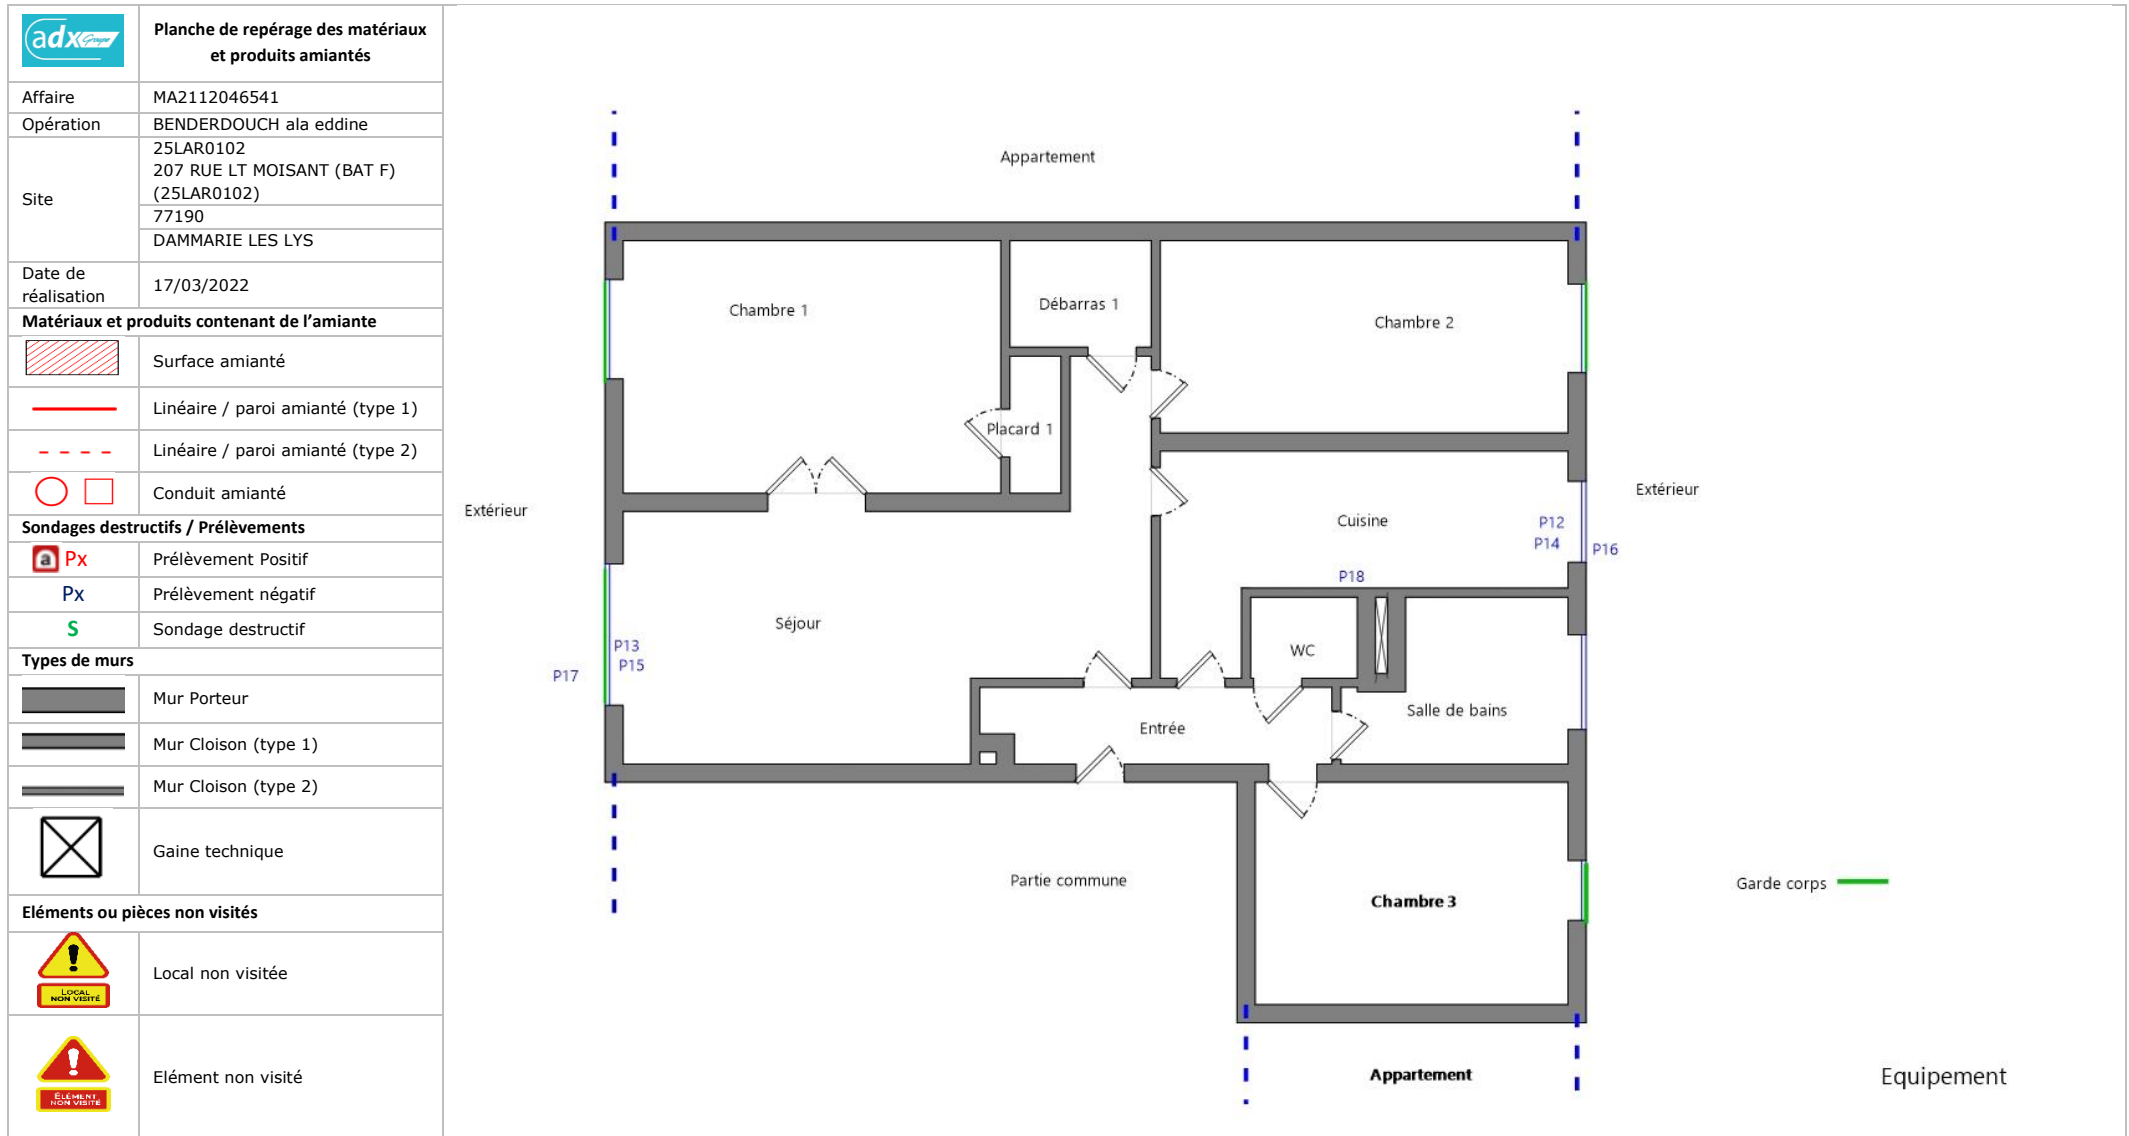
a M001 Couche1: + Couche2: Peinture décorative (pailletées, gouttelettes, ...) + Couche3: Enduit de jointoiment des plaques de plâtre + Couche4: Bande + Couche5: plaques de plâtre
