Rapport de Repérage Amiante avant réalisation de travaux dans un immeuble bâti

Numéro de dossier : MA2112046494
Date d'intervention : 12/01/2022

25LAS0301
221 RUE LT MOISANT (BAT F)
BAT 221. Etage 3, Porte 301
77190 DAMMARIE LES LYS

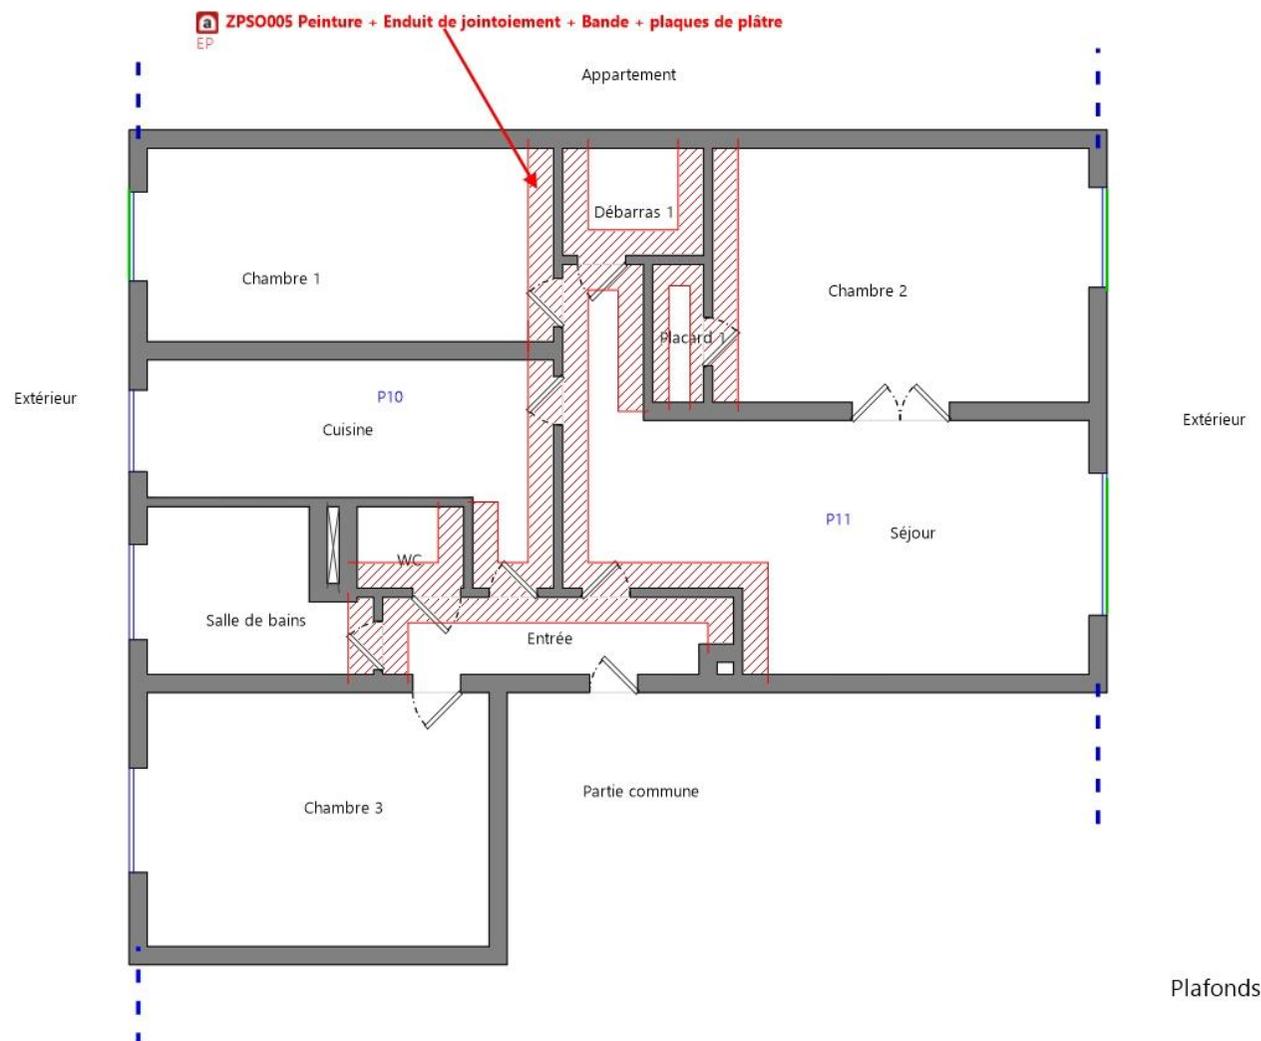
Planche de repérage des matériaux et produits amiantés
Affaire	MA2112046494
Opération	BENDERDOUCH ala eddine
Site	25LAS0301
	221 RUE LT MOISANT (BAT F)
	BAT 221. Etage 3, Porte 301
	77190
	DAMMARIÉ LES LYS
Date de réalisation	21/01/2022
Matériaux et produits contenant de l'amiante	
	Surface amianté
	Linéaire / paroi amianté (type 1)
	Linéaire / paroi amianté (type 2)
	Conduit amianté
Sondages destructifs / Prélèvements	
	Px Prélèvement Positif
	Px Prélèvement négatif
	Sondage destructif
Types de murs	
	Mur Porteur
	Mur Cloison (type 1)
	Mur Cloison (type 2)
	Gaine technique
Éléments ou pièces non visités	
	Local non visitée
	Élément non visité

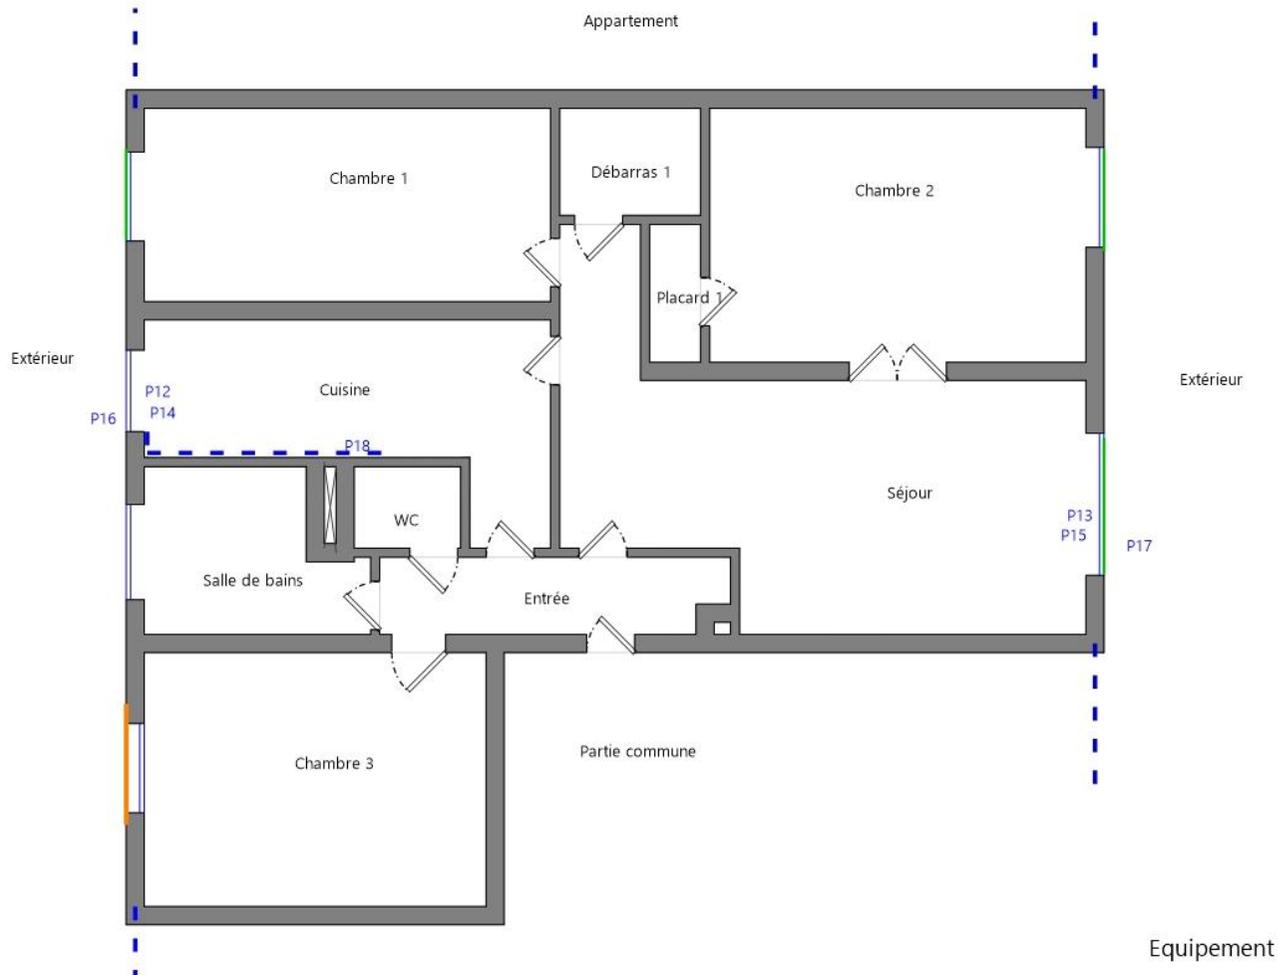
Planche de repérage des matériaux et produits amiantés
Affaire	MA2112046494
Opération	BENDERDOUCH ala eddine
Site	25LAS0301
	221 RUE LT MOISANT (BAT F)
	BAT 221. Etage 3, Porte 301
	77190
	DAMMARIÉ LES LYS
Date de réalisation	21/01/2022
Matériaux et produits contenant de l'amiante	
	Surface amianté
	Linéaire / paroi amianté (type 1)
	Linéaire / paroi amianté (type 2)
	Conduit amianté
Sondages destructifs / Prélèvements	
	Px Prélèvement Positif
	Px Prélèvement négatif
	S Sondage destructif
Types de murs	
	Mur Porteur
	Mur Cloison (type 1)
	Mur Cloison (type 2)
	Gaine technique
Éléments ou pièces non visités	
	Local non visitée
	Élément non visité
