# Rapport de Repérage des matériaux et produits contenant de l'amiante avant réalisation de travaux dans un immeuble bâti

Numéro de dossier : MA2112046510  
Date d'intervention : 09/02/2022

25LAV0002  
263 RUE LT MOISANT (BAT F)  
(25LAV0002)  
77190 DAMMARIE LES LYS  
Bat. 263 ; Etage RDC ; Porte 2  
Lot numéro 25LAV0002,

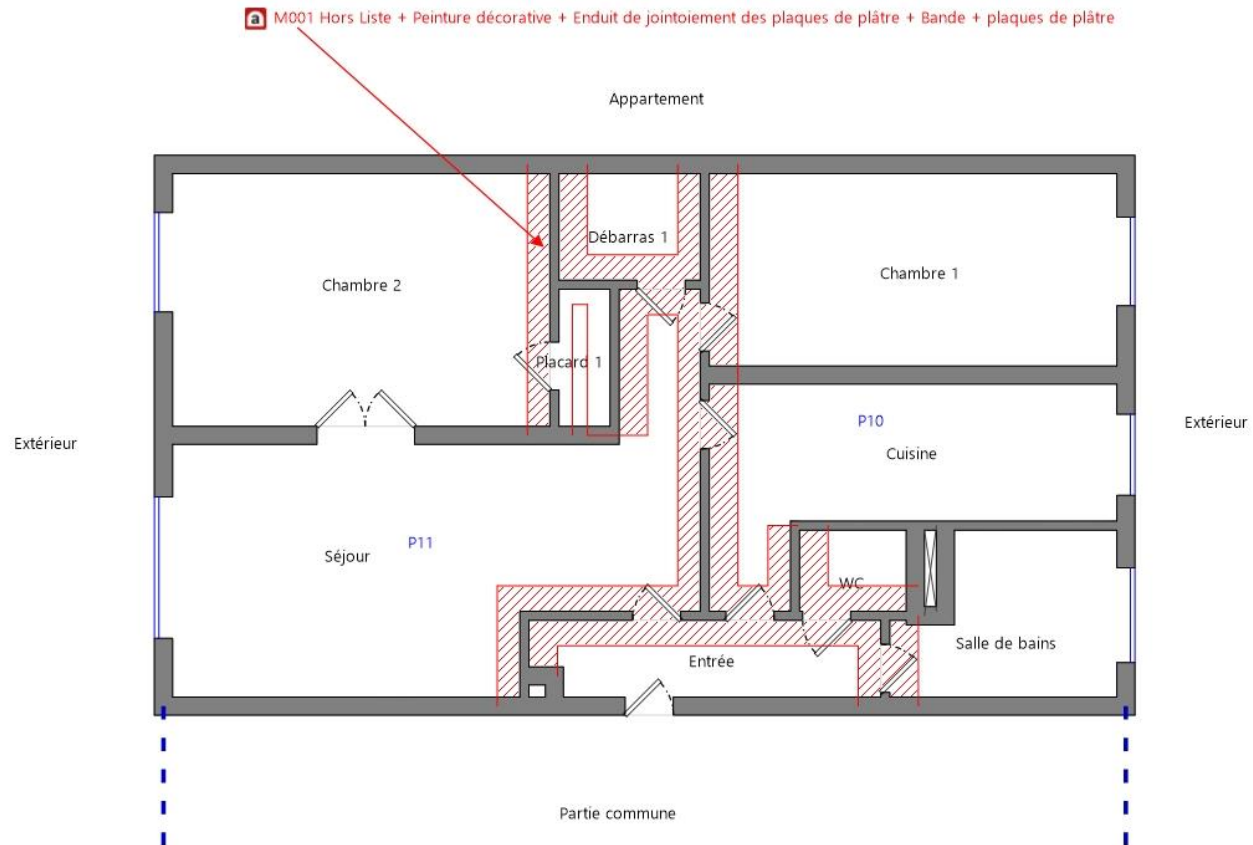
<b>Planche de repérage des matériaux et produits amiantés</b>
Affaire	MA2112046510
Opération	BENDERDOUCH ala eddine
Site	25LAV0002 263 RUE LT MOISANT (BAT F) (25LAV0002)
	77190
	DAMMARIÉ LES LYS
Date de réalisation	24/02/2022
<b>Matériaux et produits contenant de l'amiante</b>	
	Surface amianté
	Linéaire / paroi amianté (type 1)
	Linéaire / paroi amianté (type 2)
	Conduit amianté
<b>Sondages destructifs / Prélèvements</b>	
	Prélèvement Positif
	Prélèvement négatif
	Sondage destructif
<b>Types de murs</b>	
	Mur Porteur
	Mur Cloison (type 1)
	Mur Cloison (type 2)
	Gaine technique
<b>Éléments ou pièces non visités</b>	
	Local non visitée
	Élément non visité
