# Rapport de Repérage Amiante avant réalisation de travaux dans un immeuble bâti

Numéro de dossier : MA2112046521  
Date d'intervention : 13/01/2022

25LAV0302  
263 RUE LT MOISANT (BAT F) (25LAV0302)  
77190 DAMMARIE LES LYS  
Bat. 263; Etage 3; Porte 0302

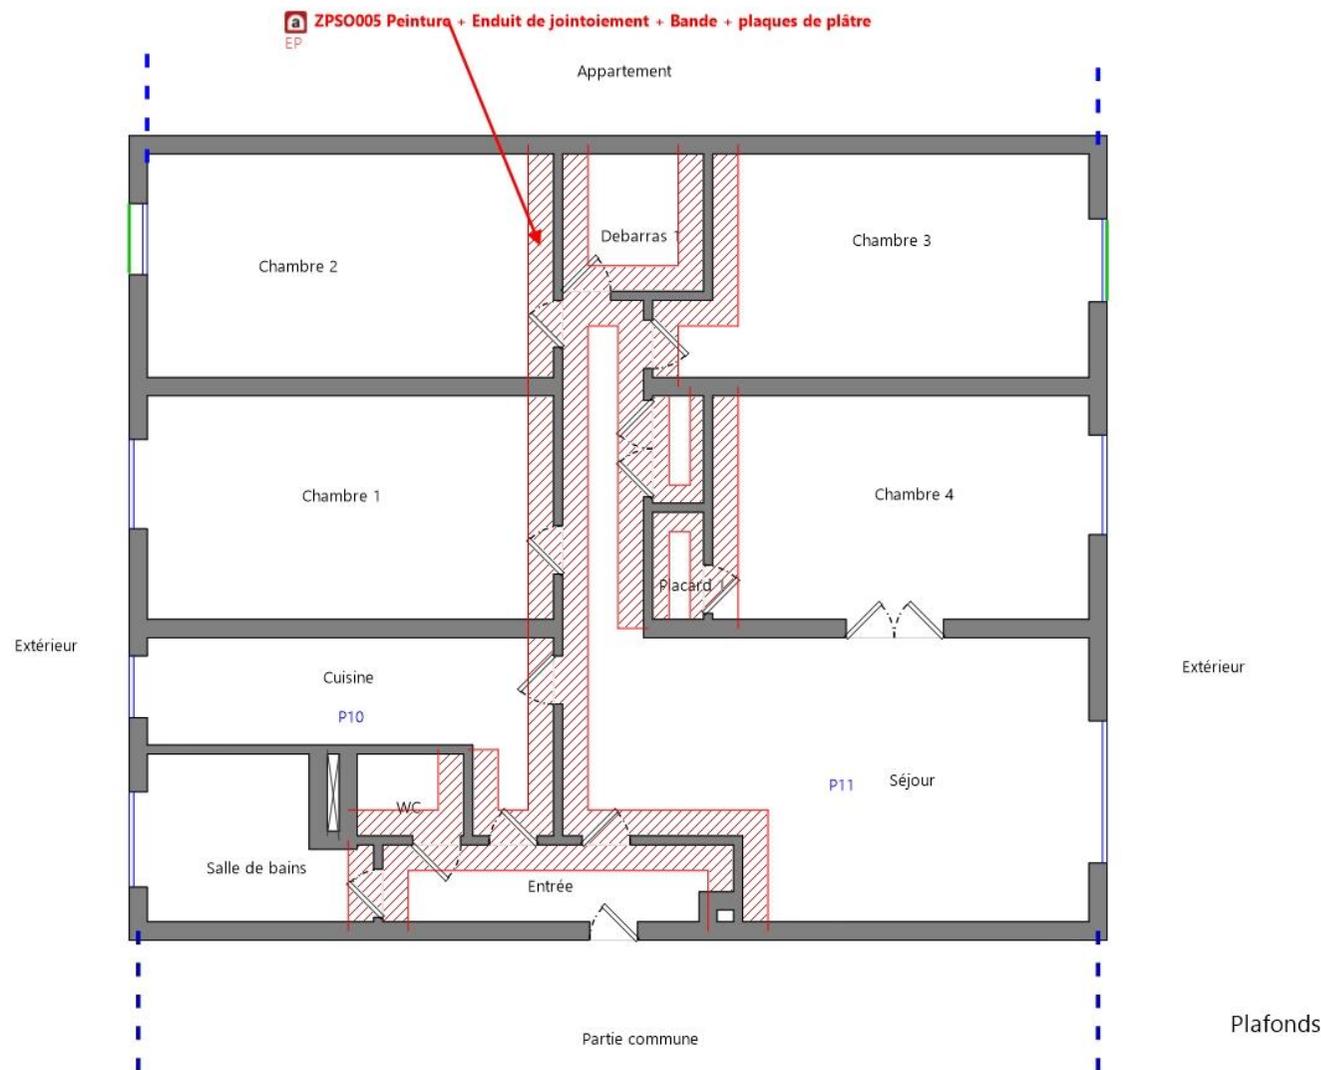
<b>Planche de repérage des matériaux et produits amiantés</b>
Affaire	MA2112046521
Opération	BENDERDOUCH ala eddine
Site	25LAV0302
	263 RUE LT MOISANT (BAT F) (25LAV0302)
	77190
	DAMMARIÉ LES LYS
Date de réalisation	24/01/2022
<b>Matériaux et produits contenant de l'amiante</b>	
	Surface amianté
	Linéaire / paroi amianté (type 1)
	Linéaire / paroi amianté (type 2)
	Conduit amianté
<b>Sondages destructifs / Prélèvements</b>	
	Px Prélèvement Positif
	Px Prélèvement négatif
	S Sondage destructif
<b>Types de murs</b>	
	Mur Porteur
	Mur Cloison (type 1)
	Mur Cloison (type 2)
	Gaine technique
<b>Éléments ou pièces non visités</b>	
	Local non visité
	Élément non visité

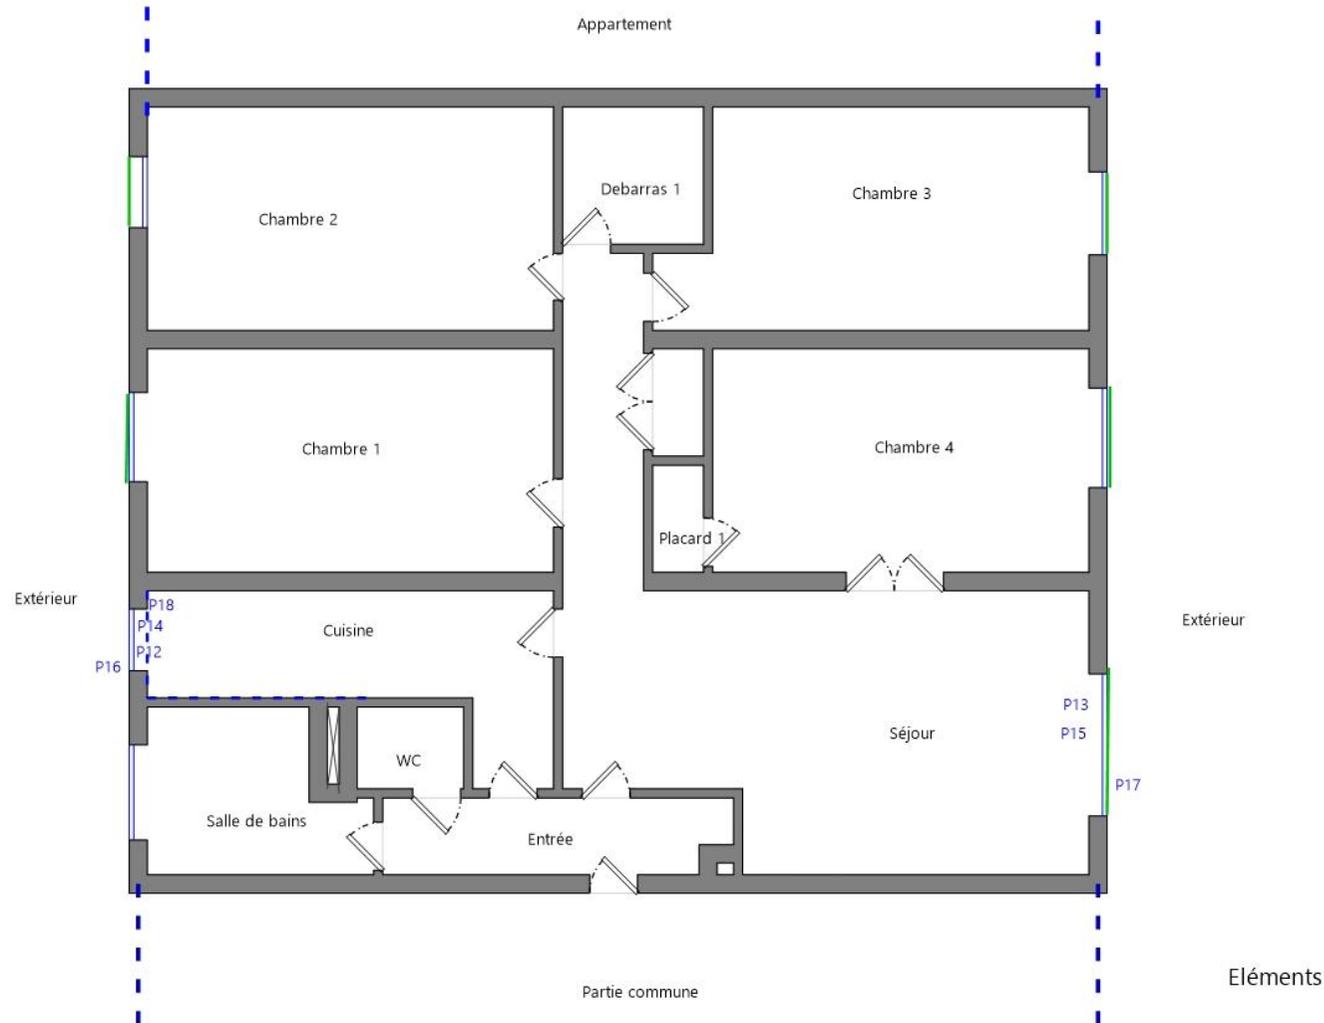
<b>Planche de repérage des matériaux et produits amiantés</b>
Affaire	MA2112046521
Opération	BENDERDOUCH ala eddine
Site	25LAV0302
	263 RUE LT MOISANT (BAT F) (25LAV0302)
	77190
	DAMMARIÉ LES LYS
Date de réalisation	24/01/2022
<b>Matériaux et produits contenant de l'amiante</b>	
	Surface amianté
	Linéaire / paroi amianté (type 1)
	Linéaire / paroi amianté (type 2)
	Conduit amianté
<b>Sondages destructifs / Prélèvements</b>	
	Prélèvement Positif
	Prélèvement négatif
	Sondage destructif
<b>Types de murs</b>	
	Mur Porteur
	Mur Cloison (type 1)
	Mur Cloison (type 2)
	Gaine technique
<b>Eléments ou pièces non visités</b>	
	Local non visitée
	Élément non visité
