Rapport de repérage des matériaux et produits contenant de l'amiante avant réalisation de travaux dans un immeuble bâti

Numéro de dossier : MA2112046507
Date d'édition: 02/05/2022

277 RUE LT MOISANT
BAT F (25LAW0101)
77190 DAMMARIE LES LYS
Bat. 277; Etage 1; Porte 101

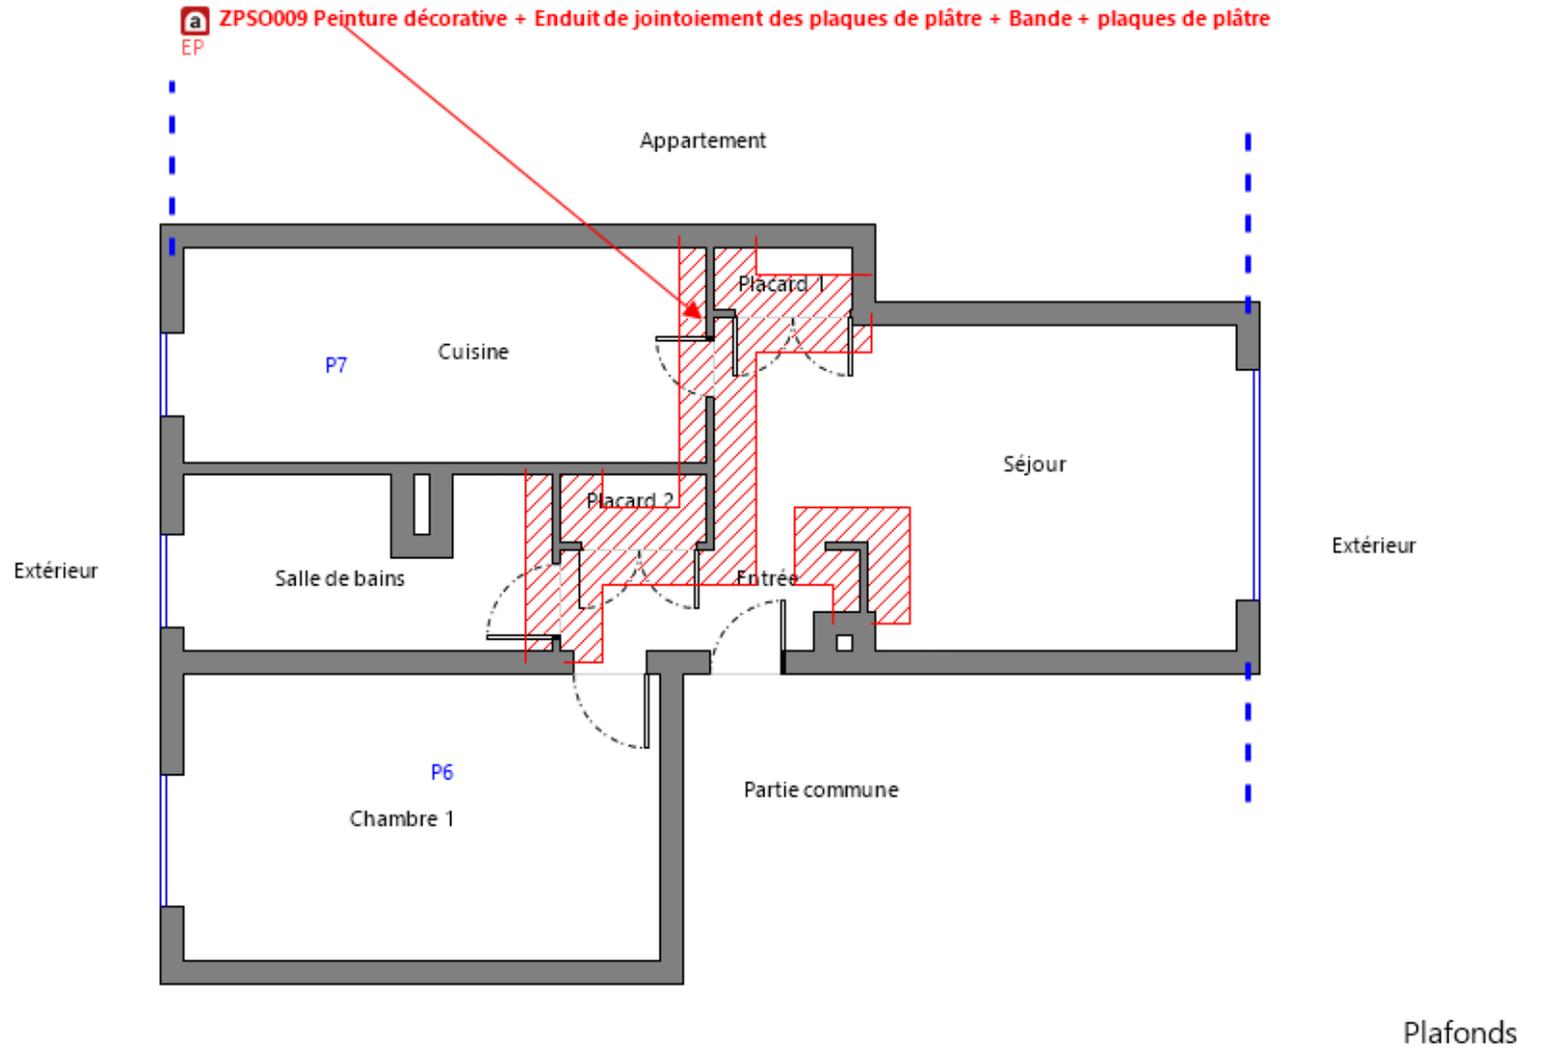
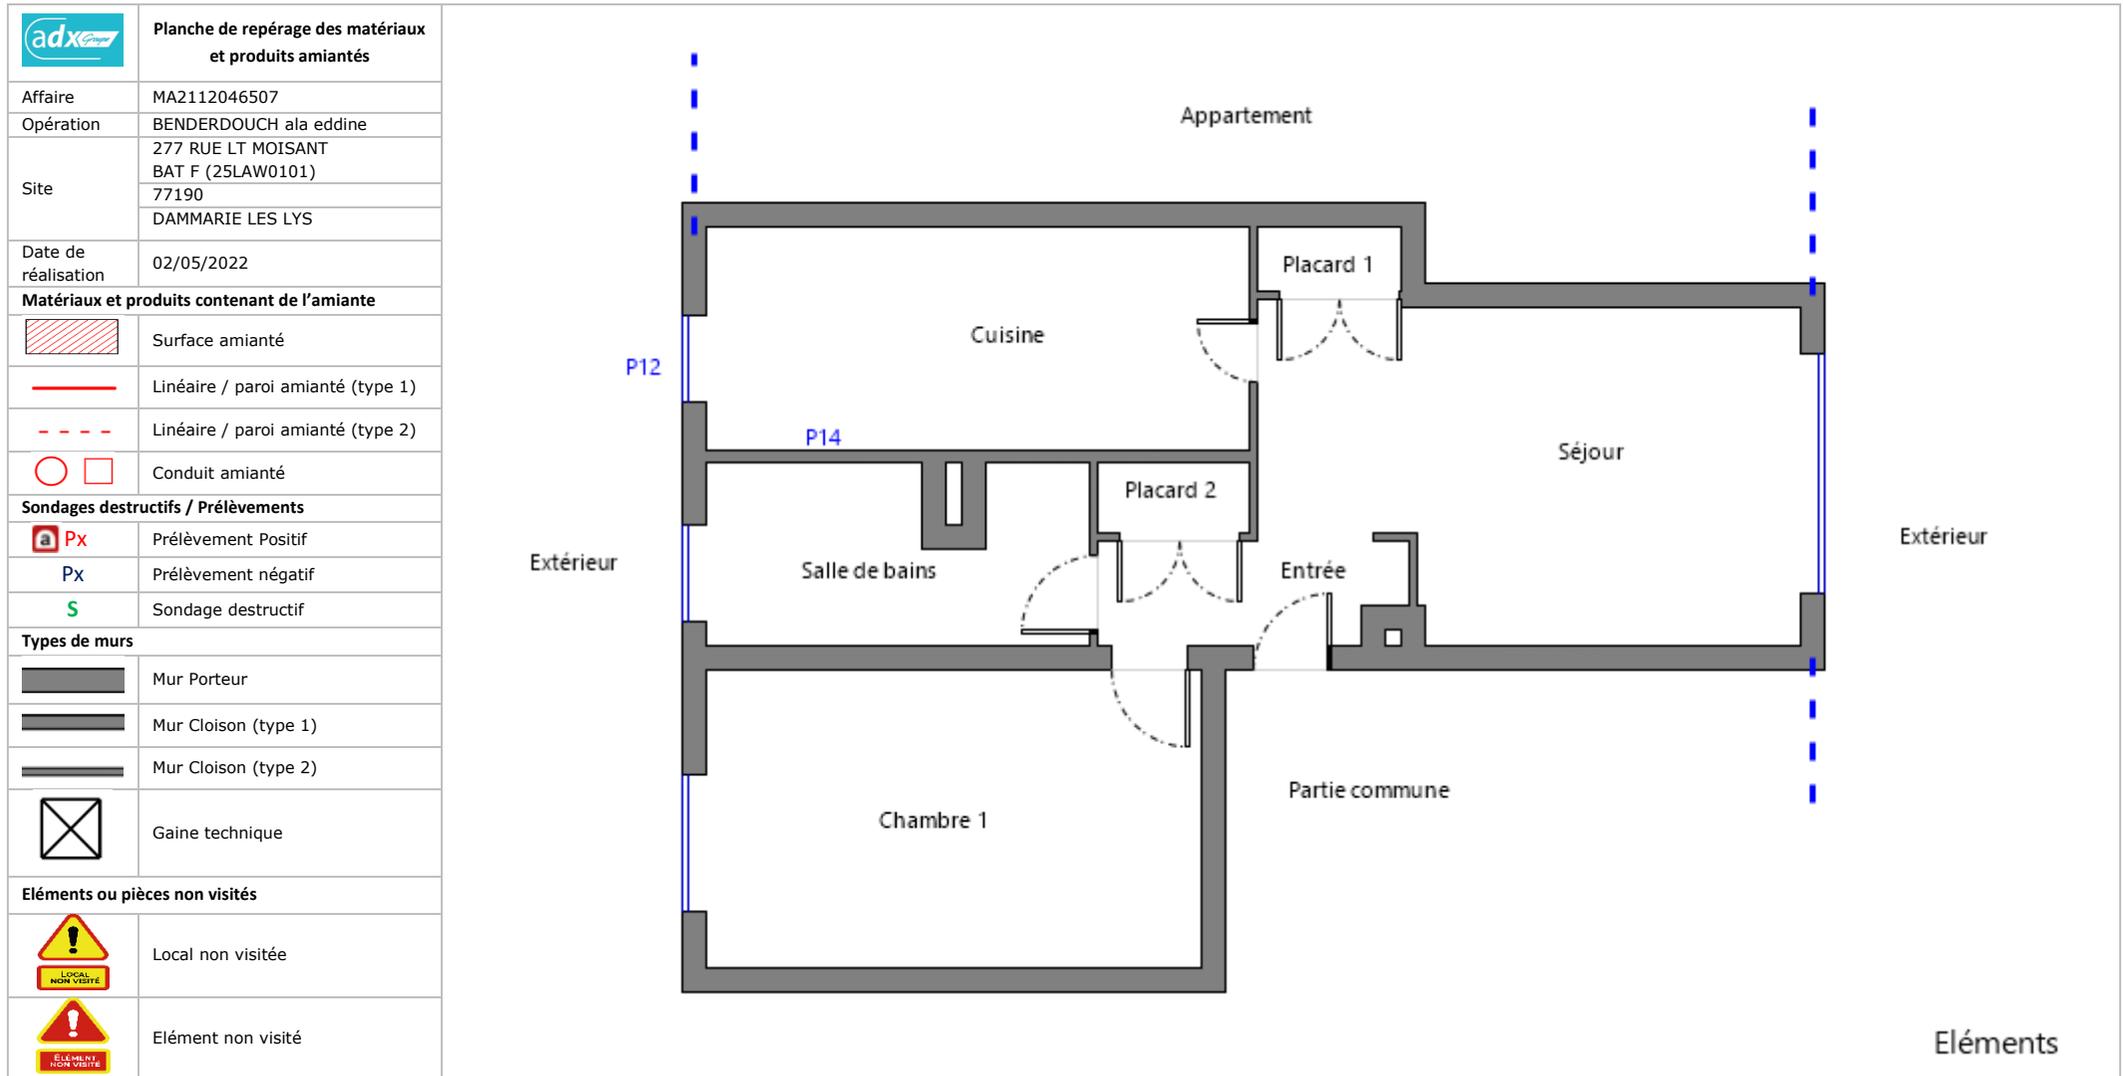
Planche de repérage des matériaux et produits amiantés
Affaire	MA2112046507
Opération	BENDERDOUCH ala eddine
Site	277 RUE LT MOISANT BAT F (25LAW0101)
	77190 DAMMARIE LES LYS
Date de réalisation	02/05/2022
Matériaux et produits contenant de l'amiante	
	Surface amianté
	Linéaire / paroi amianté (type 1)
	Linéaire / paroi amianté (type 2)
	Conduit amianté
Sondages destructifs / Prélèvements	
	Px Prélèvement Positif
	Px Prélèvement négatif
	Sondage destructif
Types de murs	
	Mur Porteur
	Mur Cloison (type 1)
	Mur Cloison (type 2)
	Gaine technique
Éléments ou pièces non visités	
	Local non visitée
	Élément non visité
