# Rapport de repérage des matériaux et produits contenant de l'amiante avant réalisation de travaux dans un immeuble bâti

Numéro de dossier : MA2112047459  
Date d'édition: 14/03/2022

25LAX0101  
210 RUE DU MOULIN (BAT G )  
(25LAX0101)  
77190 DAMMARIE LES LYS

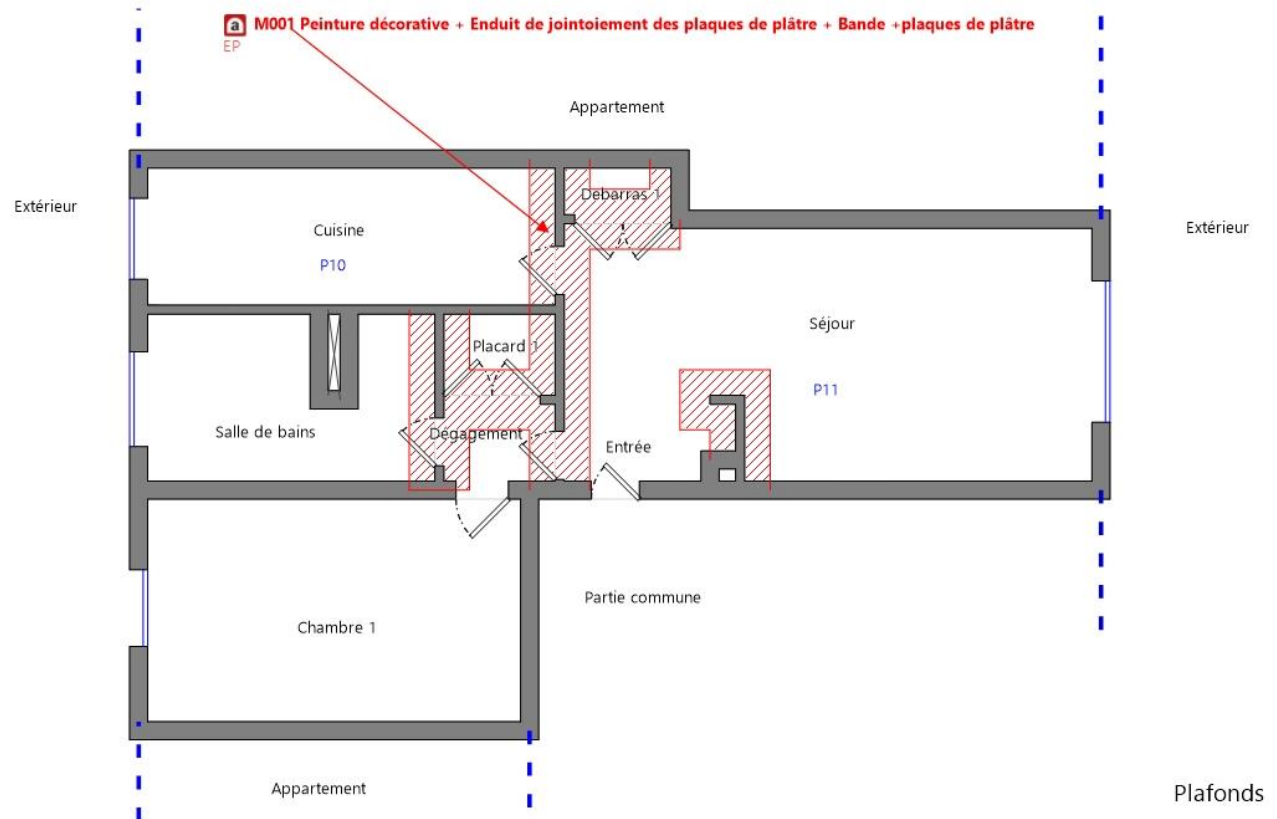
<b>Planche de repérage des matériaux et produits amiantés</b>
Affaire	MA2112047459
Opération	BENDERDOUCH ala eddine
Site	25LAX0101 210 RUE DU MOULIN (BAT G ) (25LAX0101)
	77190
	DAMMARIÉ LES LYS
Date de réalisation	14/03/2022
<b>Matériaux et produits contenant de l'amiante</b>	
	Surface amianté
	Linéaire / paroi amianté (type 1)
	Linéaire / paroi amianté (type 2)
	Conduit amianté
<b>Sondages destructifs / Prélèvements</b>	
	Px Prélèvement Positif
	Prélèvement négatif
	Sondage destructif
<b>Types de murs</b>	
	Mur Porteur
	Mur Cloison (type 1)
	Mur Cloison (type 2)
	Gaine technique
<b>Eléments ou pièces non visités</b>	
	Local non visité
	Elément non visité

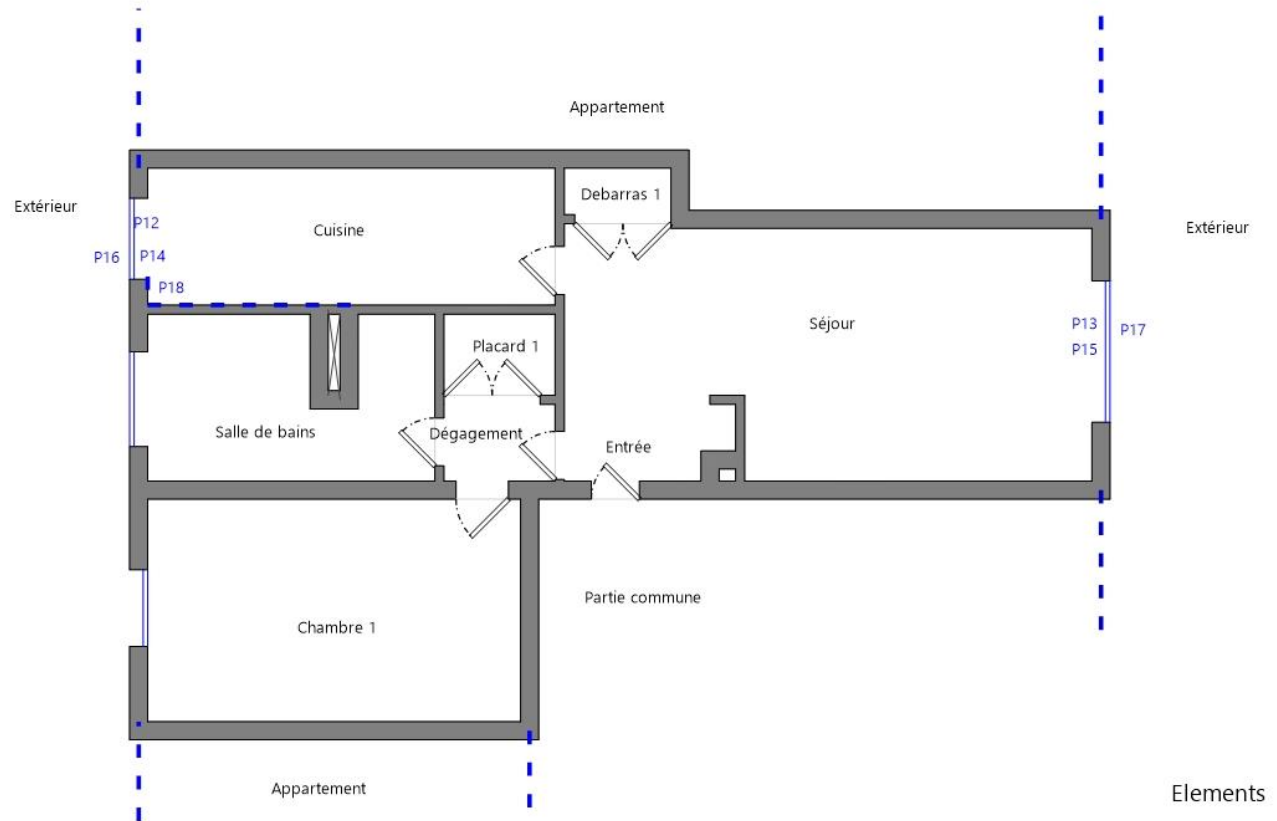
<b>Planche de repérage des matériaux et produits amiantés</b>
Affaire	MA2112047459
Opération	BENDERDOUCH ala eddine
Site	25LAX0101 210 RUE DU MOULIN (BAT G ) (25LAX0101)
	77190
	DAMMARIÉ LES LYS
Date de réalisation	14/03/2022
<b>Matériaux et produits contenant de l'amiante</b>	
	Surface amianté
	Linéaire / paroi amianté (type 1)
	Linéaire / paroi amianté (type 2)
	Conduit amianté
<b>Sondages destructifs / Prélèvements</b>	
	Prélèvement Positif
	Prélèvement négatif
	Sondage destructif
<b>Types de murs</b>	
	Mur Porteur
	Mur Cloison (type 1)
	Mur Cloison (type 2)
	Gaine technique
<b>Eléments ou pièces non visités</b>	
	Local non visitée
	Elément non visité
