Rapport de repérage des matériaux et produits contenant de l'amiante avant réalisation de travaux dans un immeuble bâti

Numéro de dossier : MA2112047422
Date d'édition: 09/03/2022

25LAX0402
210 RUE DU MOULIN (BAT G)
(25LAX0402)
77190 DAMMARIE LES LYS
Bat 210 Etage 4 Porte 402
Lot numéro 25LAX0402

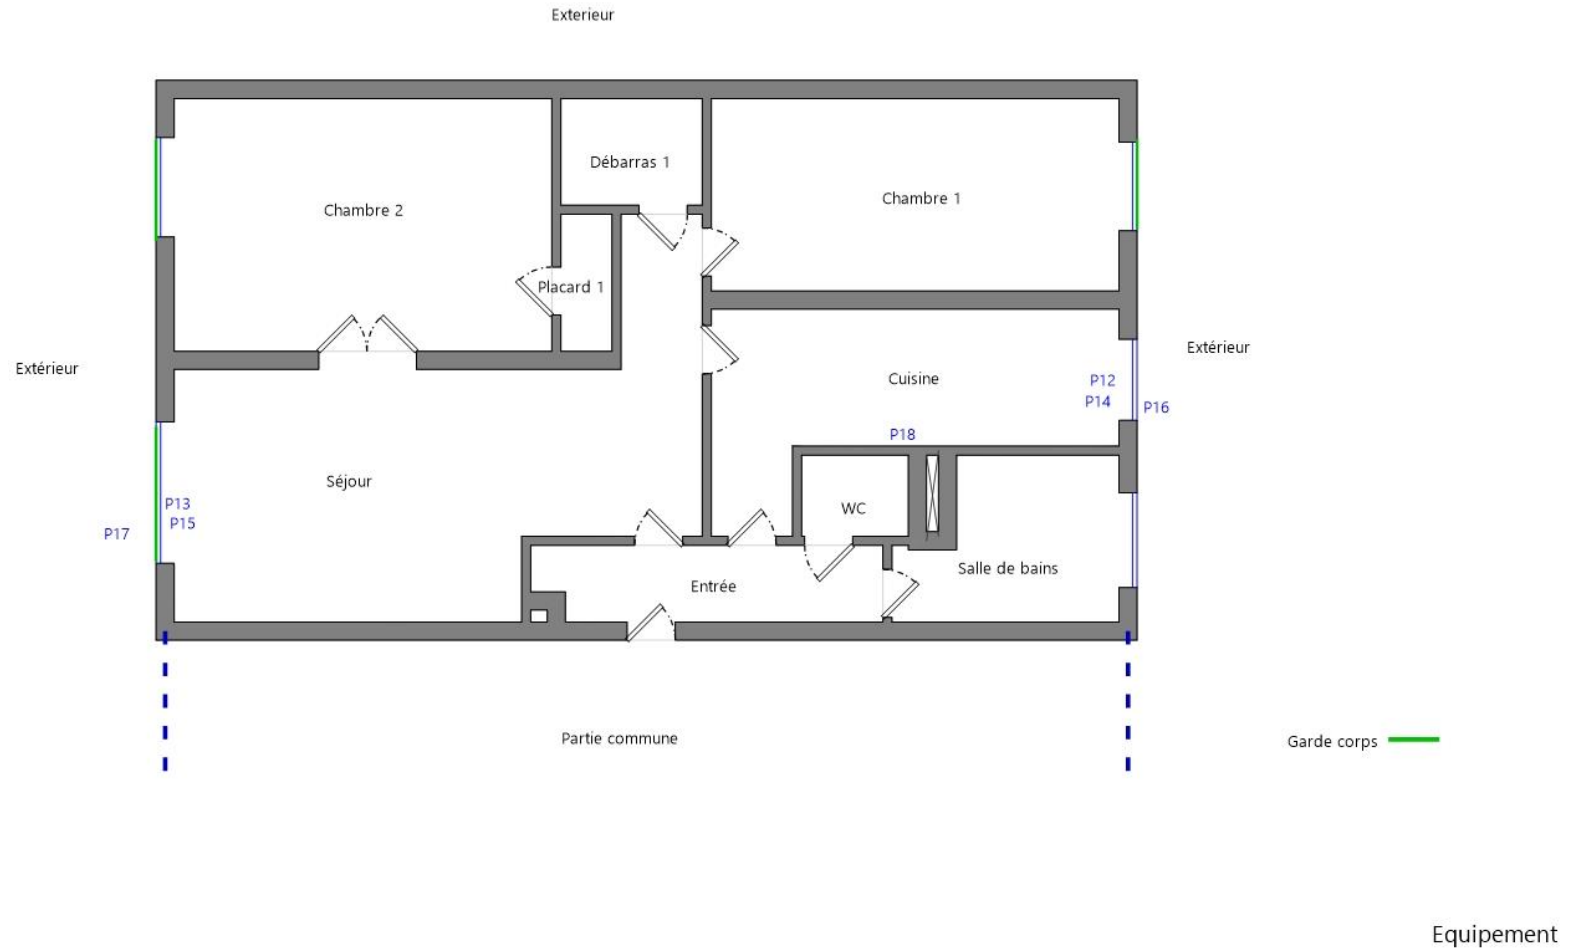
Planche de repérage des matériaux et produits amiantés
Affaire	MA2112047422
Opération	BENDERDOUCH ala eddine
Site	25LAX0402 210 RUE DU MOULIN (BAT G) (25LAX0402)
	77190 DAMMARIÉ LES LYS
Date de réalisation	09/03/2022
Matériaux et produits contenant de l'amiante	
	Surface amianté
	Linéaire / paroi amianté (type 1)
	Linéaire / paroi amianté (type 2)
	Conduit amianté
Sondages destructifs / Prélèvements	
	Prélèvement Positif
	Prélèvement négatif
	Sondage destructif
Types de murs	
	Mur Porteur
	Mur Cloison (type 1)
	Mur Cloison (type 2)
	Gaine technique
Eléments ou pièces non visités	
	Local non visitée
	Elément non visité
