# Rapport de Repérage des matériaux et produits contenant de l'amiante avant réalisation de travaux dans un immeuble bâti

Numéro de dossier : MA2112047468  
Date d'intervention : 24/02/2022

25LAY0102  
224 RUE DU MOULIN (BAT G )  
77190 DAMMARIE LES LYS  
Bat. 224; Etage 1; Porte 102  
Lot numéro 25LAY0102

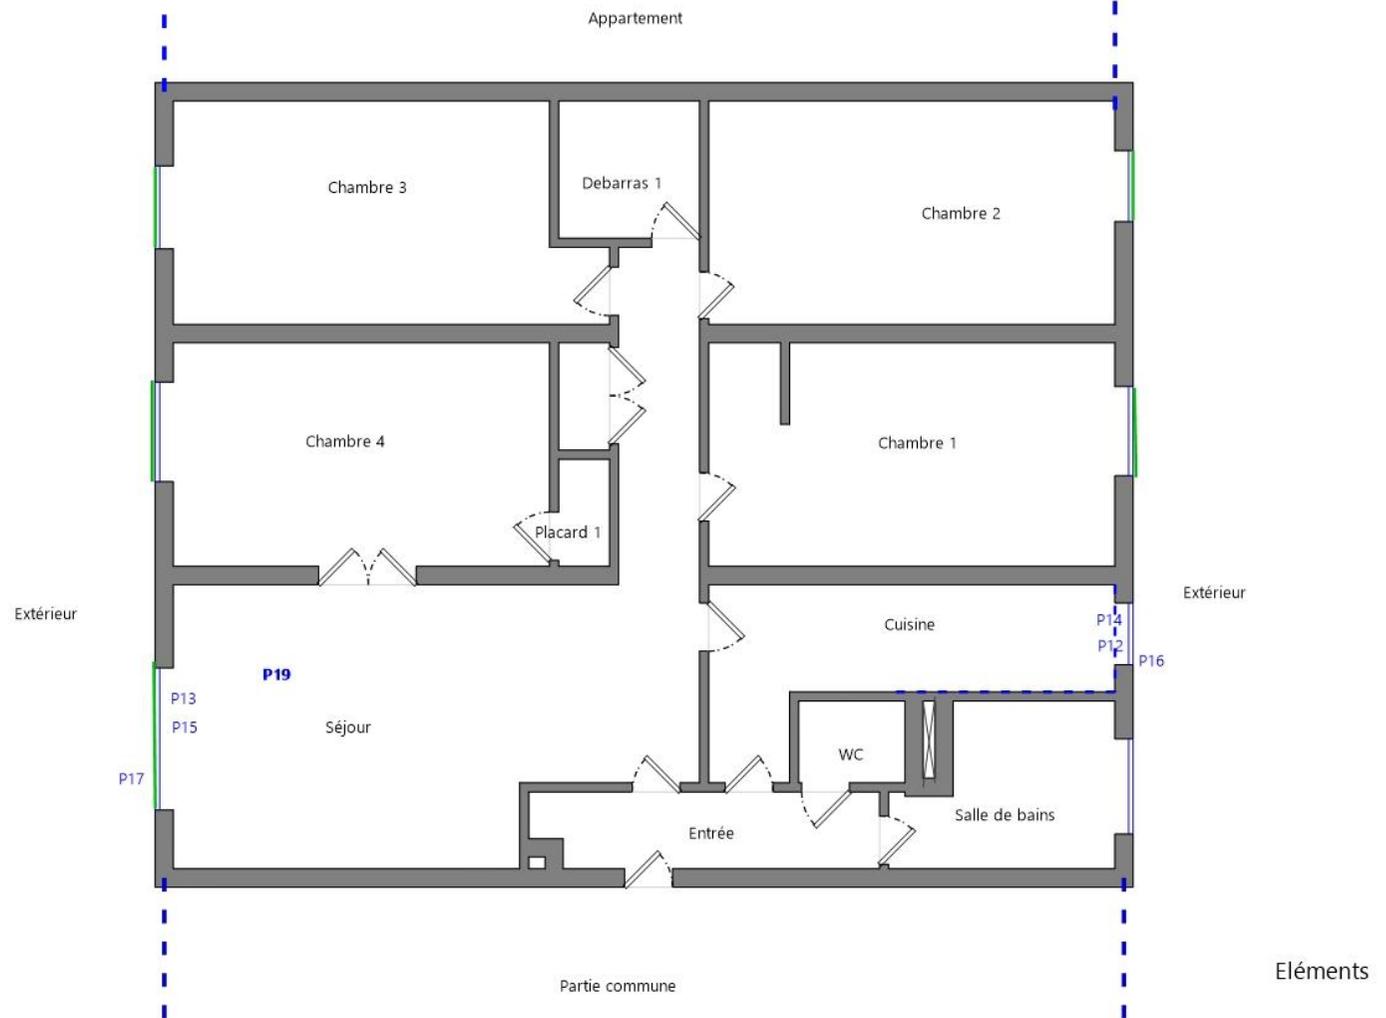
<b>Planche de repérage des matériaux et produits amiantés</b>
Affaire	MA2112047468
Opération	BENDERDOUCH ala eddine
Site	25LAY0102 224 RUE DU MOULIN (BAT G ) (25LAY0102)
	77190
	DAMMARIÉ LES LYS
Date de réalisation	09/03/2022
<b>Matériaux et produits contenant de l'amiante</b>	
	Surface amianté
	Linéaire / paroi amianté (type 1)
	Linéaire / paroi amianté (type 2)
	Conduit amianté
<b>Sondages destructifs / Prélèvements</b>	
	Prélèvement Positif
	Prélèvement négatif
	Sondage destructif
<b>Types de murs</b>	
	Mur Porteur
	Mur Cloison (type 1)
	Mur Cloison (type 2)
	Gaine technique
<b>Éléments ou pièces non visités</b>	
	Local non visitée
	Élément non visité
