# Rapport de Repérage Amiante avant réalisation de travaux dans un immeuble bâti

Numéro de dossier : MA2112047441  
Date d'intervention : 14/01/2022

25LAZ0002  
240 RUE DU MOULIN (BAT G )  
77190 DAMMARE LES LYS  
Bat. 240; Etage RDC; Porte 0002  
(25LAZ0002)

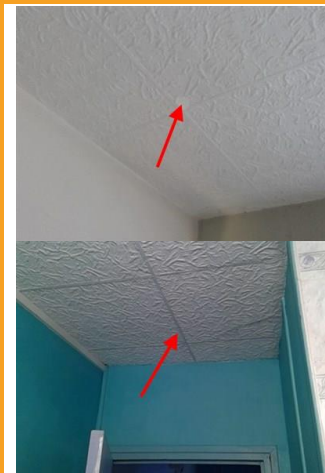
| Cuisine | 4 | Plafond | Oui<br>Rez de chaussée Porte 0002 -<br>Salle de bains : Plafond<br>Séjour : Plafond | <p><u>Identifiant:</u> ZPSO006</p> <p><u>Echantillon:</u><br/>MA2112047441/P010, réf. labo.: 22RI002323-008<br/>MA2112047441/P011, réf. labo.: 22RI002323-009</p> <p><u>Description:</u> Peinture + Enduit à base de plâtre</p> <p><u>Composant de la construction:</u> 4 - Plafonds et faux plafonds - Plafonds</p> <p><u>Partie à sonder:</u> Peinture + Enduit à base de plâtre + Couche3: Colle de dalles polystyrennes</p> <p><u>Justificatif:</u> Après analyse en laboratoire</p> | | <p><u>Analyse:</u><br/>P010, P011</p> | |
