Repérage Amiante Avant Travaux

Numéro de dossier : MA2112046351
Date d'intervention : 06/01/2022

RAAT_25LBA0302
61 RUE LT MOISANT
Bat. 61; Etage 03; Porte 302
77190 DAMMARIE LES LYS

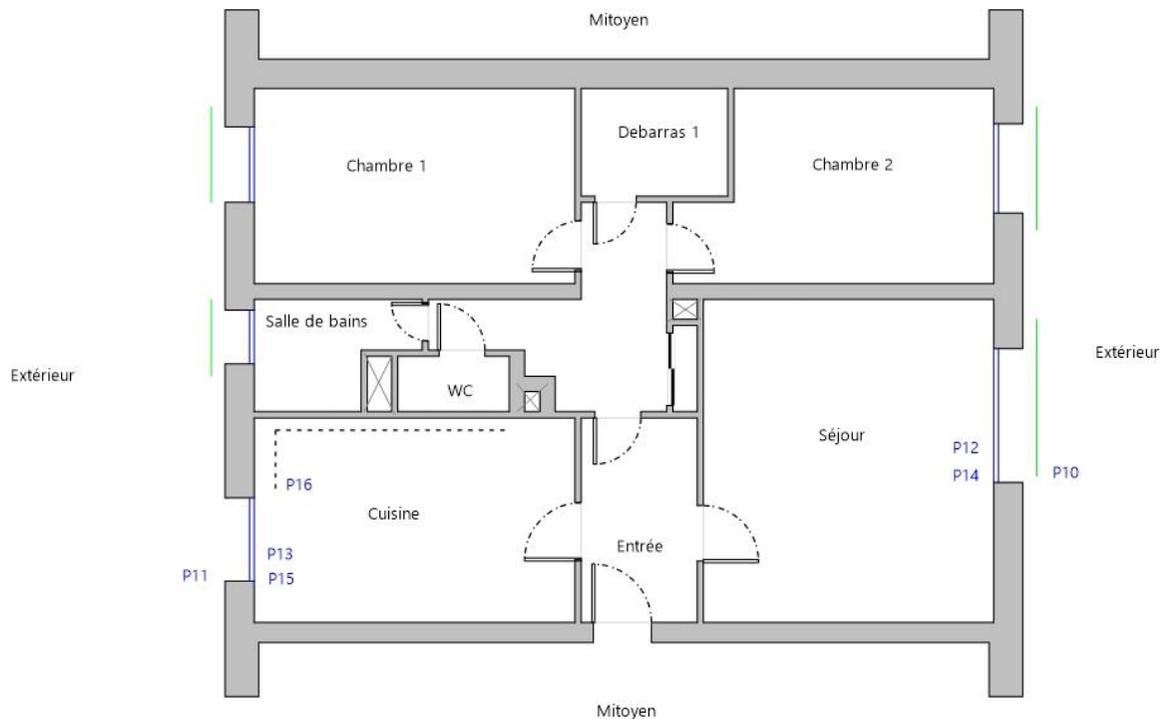
3ème Etage Equipement

Planche de repérage des matériaux et produits amiantés
Affaire	MA2112046351
Opération	WACHE kévin
Site	RAAT_25LBA0302
	61 RUE LT MOISANT
	Bat. 61; Etage 03; Porte 302
	77190
	DAMMARIE LES LYS
Date de réalisation	13/01/2022
Matériaux et produits contenant de l'amiante	
	Surface amianté
	Linéaire / paroi amianté (type 1)
	Linéaire / paroi amianté (type 2)
	Conduit amianté
Sondages destructifs / Prélèvements	
	Prélèvement Positif
	Prélèvement négatif
	Sondage destructif
Types de murs	
	Mur Porteur
	Mur Cloison (type 1)
	Mur Cloison (type 2)
	Gaine technique
Eléments ou pièces non visités	
	Local non visitée
	Elément non visité
